DRI 調査レポート No.56 2024

令和6年11月の沖縄本島北部での豪雨における現地調査報告

2024年12月25日現在

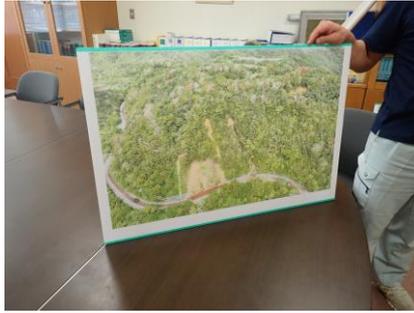
また、村ではドローンを防災やイベントの記録用に保有し、職員により運用できる体制であった。今回の災害では土砂災害等の被害状況の確認に使用し、知事の現地視察の際に、そのドローン撮影写真をもとに被害状況を説明したとのことである（写真3）。

写真3 ドローン撮影写真

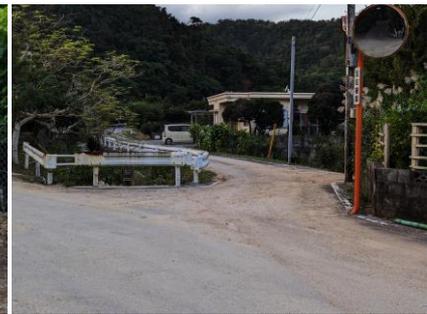
東村 有銘区（20日訪問）は東村で最も大きな被害を受けたとされる地区であり、今回の調査では**有銘公民館**周辺を訪問して被害状況・対応状況の確認を行った。公民館には、「災害廃棄物の受入は20日まで」という表示がされていた（写真5）。また、周辺の道路や農地に泥が流入した様子を確認した（写真6）。

写真6 有銘区の泥の流入現場

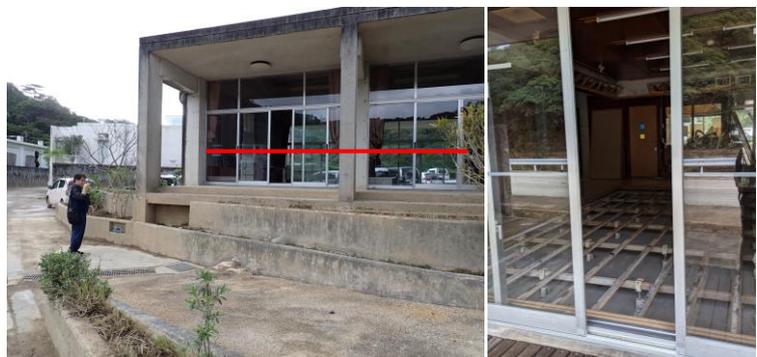
国頭村 比地区（21日訪問）では、対応拠点となっている**比地コミュニティ施設**を訪問し、被害状況・対応状況の確認を行った。比地区は国頭村で最も大きな被害を受けたとされる地区である。この施設自体も、写真の赤線以上の高さまで浸水があったといい、訪問時には床下の乾燥を行っていた（写真8）。

写真8 比地コミュニティ施設の浸水被害

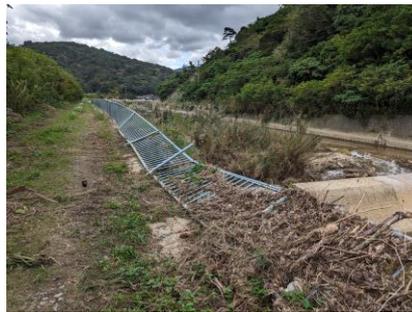
現地ではA氏の案内で、集落内の被害状況の確認を行った。この集落は2本の川（比地川と奥間川）の合流地点付近に位置し、背後には急峻な山がそびえる地形であった。被災当時は奥間川の水位が高く、比地川に向けて土砂や流木等が流れ込んだ様子であり、金属製の柵が倒れている箇所もあった（写真11）。比地川の被災箇所では、堆積物や土砂を除去する工事が始まっていることを確認した（写真12）。

写真11 流入による被害

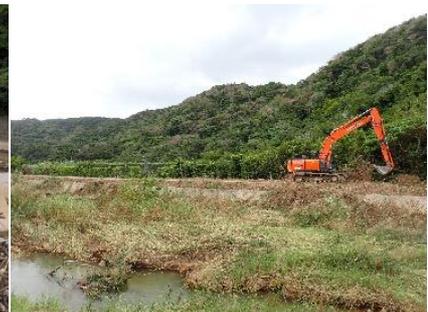
写真12 復旧工事の状況

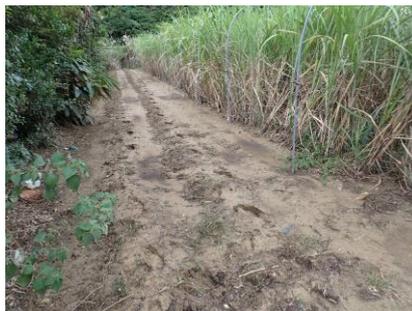
地区内の農地には多量の赤土が流入しており、サトウキビ以外の作物が栽培できない状況になっている（写真13）。復旧には相当の時間を要するとみられる。集落内では、このほかにも土砂に埋まった車両等を確認した（写真14）。

写真13 農地への泥流入状況

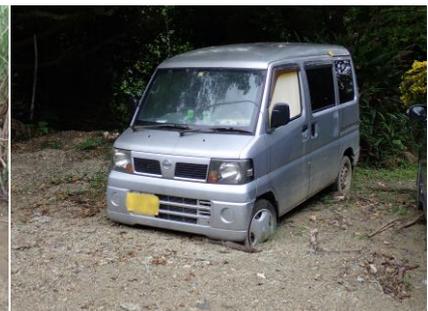
写真14 土砂に埋まった車両

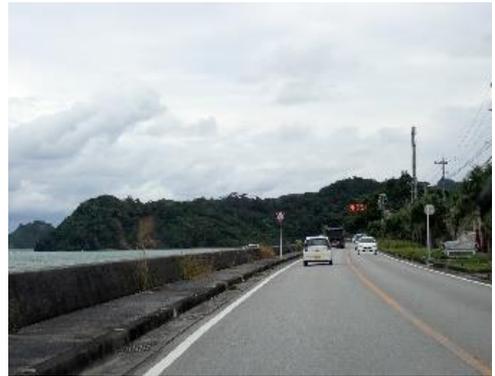
今回特に被害の大きかった沖縄本島北部にある3村は県庁所在地的那覇市から離れており、地域外との交通を特定の道路に依拠する状況であった（写真16）。これは、令和6年能登半島地震で甚大な被害を受けた奥能登地域と共通する要素であるといえる。このような地域では、道路の途絶等により孤立する懸念が強く、初動期の状況把握が困難になることが考えられる。また、沖縄県は全国的な応援が難しい地域でもある。そのため、通信手段の確保や備蓄など、孤立に備えた対策を含めて検討しておくことも重要であろう。

写真 16 沿岸部の道路状況
