# 明石市大蔵市場火災における火の粉の飛散状況調査

Study on the situation of Firebrand Scattering occurred in the Ōkura Ichiba market fire in Akashi city  
Abel Taiti Konno Pinheiro, Akihiko Hokugo, Makiko Nakajima, Keiko Suzuki and Nobuhito Ohtsu

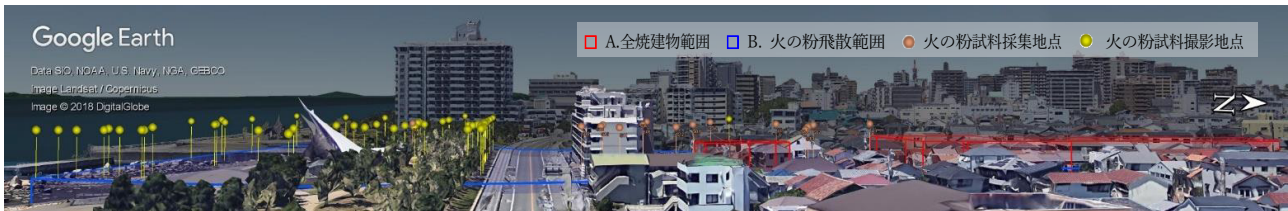
図2 東側から見る火の粉飛散範囲

現地調査で発見された火の粉等燃え残りの落下地点(調査1で15カ所、調査2で83カ所)に基づき、確認された飛火飛散範囲は約21,800 m<sup>2</sup>である(南北約250 m・東西約150 m、全焼範囲約2,000 m<sup>2</sup>含む)。

図1に火災発生時の風速・風向状況、図2～3に火の粉の飛散分布範囲を示す。

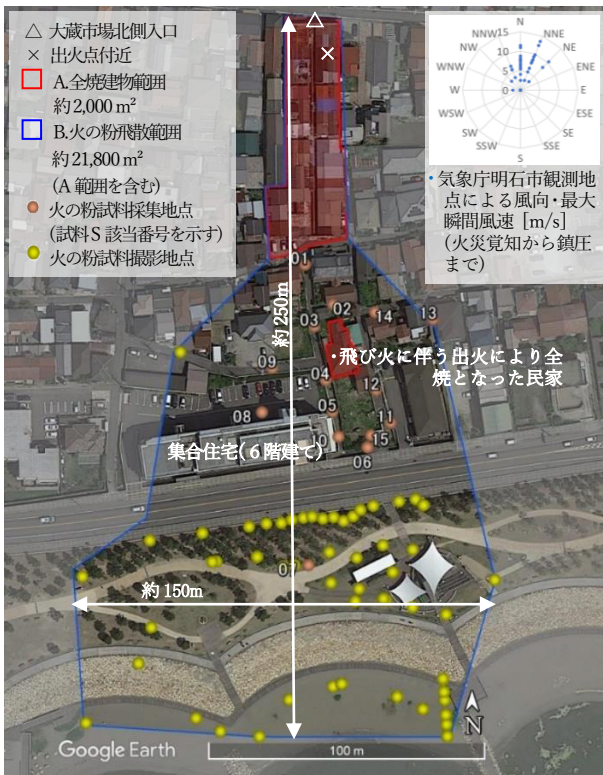
図3 火の粉の飛散分布範囲

また市場南側の道路と民家を隔て約30 m離れた住宅地において、飛び火に伴う出火により全焼となった民家が1軒ある。この民家から南西約20m先に6階建ての集合住宅があり、火の粉はこの建物を超えて南側に位置する沿岸部まで到達していることが確認された(図3)。

飛散範囲は火災時の風向に沿って南西方向へ広がり、市場の南側に位置する6階建ての集合住宅を超えて沿岸部まで到達した。
