## DRI 調査レポート No.7, 2004

# 平成 16 年 7 月 福井豪雨災害 調査報告（速報）

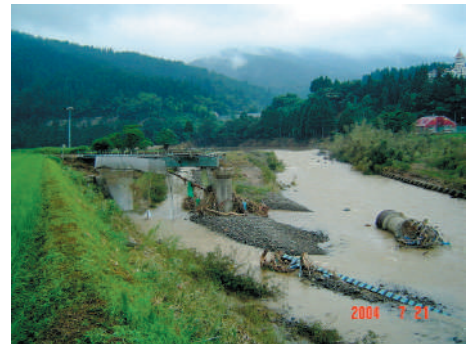
この地域は、今回の豪雨災害のなかでも甚大な被害が生じている。JR越美北線の足羽川を渡るいくつかの鉄橋が橋脚もろとも流失していたり(図-3)、破堤あるいは溢水した泥流により田畑、住居あるいは倉庫が被害を受ける(図-4、5、6)など、泥流の威力のすさまじさを感じさせる。また、美山町役場周辺においては浸水の後が生々しく残されており、その泥土の堆積量は想像を超えるものである(図-7)。

図-3 流失した JR 越美北線の鉄橋

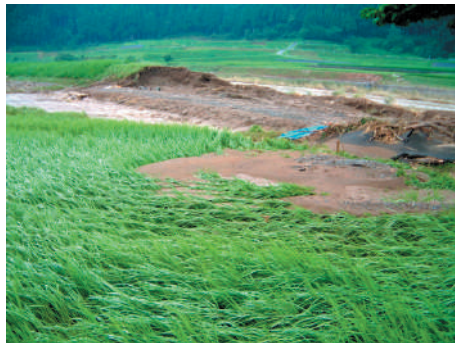
図-4 足羽川の破堤により被災した水田

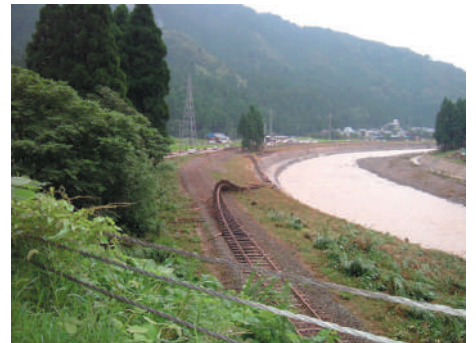
図-5 被災した JR 越美北線

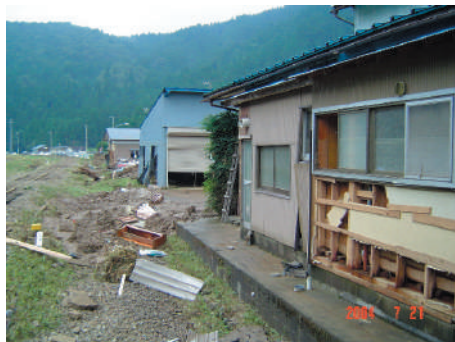
図-6 足羽川の溢水により被災した美山町の住居

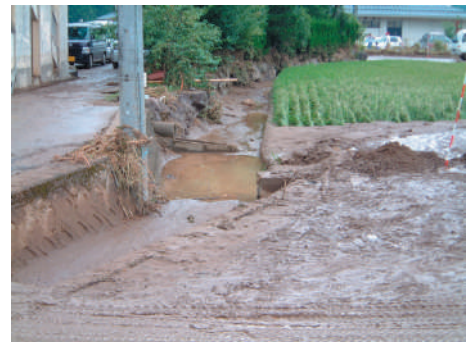
この地域を訪れた時には、道路や建物に堆積した泥を撤去しているところであり、水が引いた後の後片づけの作業に追われていた。しかしながら、現地ボランティアセンターではボランティアの受け入れを行っているが、JR越美北線の復旧の目処が立っていないこと、この地域への交通手段が自動車しかないこと、さらに、ボランティアコーディネーターが不足していることなどから、現地では人手が足りない状況であった。地元の住民からの聞き取り調査によると、排水溝が泥土で閉塞し排水が溢れてしまうために、清掃のための水を使えず、また生活排水を流すことができないとのことであった。

図-7 泥土により機能しなくなった排水溝

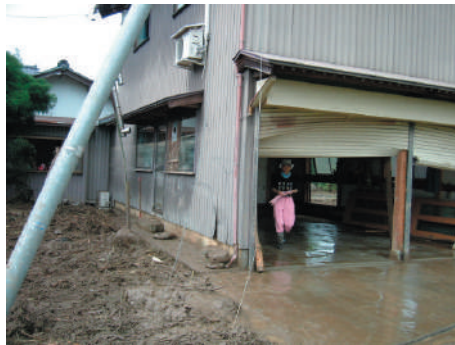
この地域は、福井市での足羽川最上流域にあたり、足羽郡美山町と隣接している。また、足羽川と一乗谷川とが合流する地点でもある。今回の豪雨災害の中でも、大きな被害が生じている。足羽川左岸沿いに位置する安波賀中島町の集落では、足羽川左岸堤防が約150mにわたり決壊したことにより被害が生じている。ここでは、JR越美北線の鉄橋が破壊される、泥水の流れた方向に電柱などが倒れる、住宅に被

害が生じる（図-8）など、泥流の威力のすさまじさを感じさせる。また、一乗谷川が足羽川と合流する地域では、一乗谷川上流域で発生した土石流によって流された泥土が泥流となり一乗谷川の左岸堤防を溢水し、1階の屋根近くまで浸水するなど大きな被害が生じている（図-9）。

図-8 足羽川の破堤により被災した安波賀町地区の住居

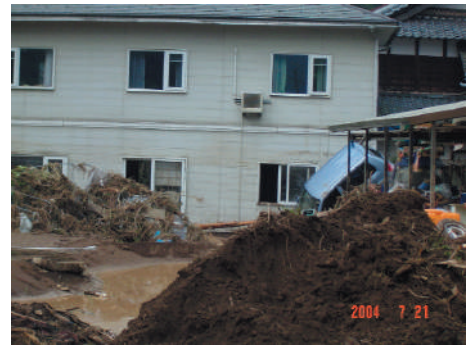
図-9 一乗谷川の溢水により被災した安波賀町地区の住宅

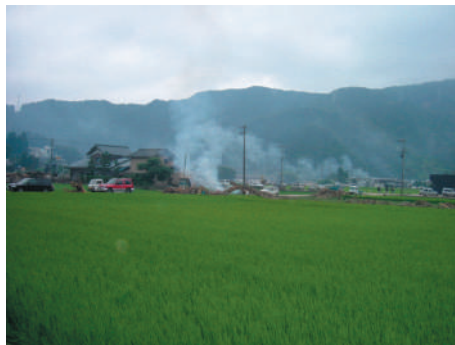
この地域を訪れた時には、重機を使用しての道路に堆積した泥土の撤去、住居内からの泥土の搬出、被災家屋の後片づけが進められているところであった。また、災害ごみは公園に集められていたが、田畑にて災害ごみを焼却処分しているところも見られた（図-10）。

図-10 山間部における災害ごみの状況とその焼却処分

水害後の災害廃棄物の処理方法について、現状では各市町村の判断によるところが大きく、平常時の対応マニュアルしか存在しない。このため、今回の豪雨災害においては、市街地では公園に災害ごみが集積されていたが、人手が不足している地区では道路に積み上げられていたり、農村部では焼却処分されているなどしていた。また、今後は、衛生管理の観点からも、復旧へ向けての市民の活力を引き出すためにも、水害後の災害廃棄物をいかに迅速に適正に処理するかについて、家電リサイクル法等の法制度をも含めてその手法およびマニュアルの検討を行う必要があると考える。

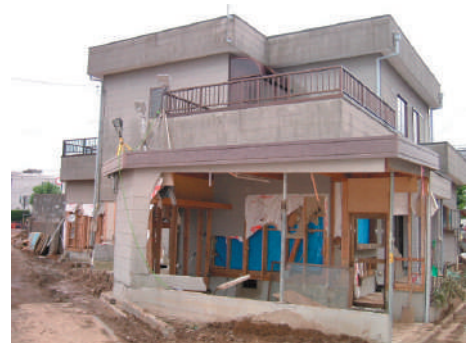
この地域は、福井市街地南部で足羽川左岸に位置し、足羽川の支流である荒川と足羽川との合流地点からすこし上流側にあたる春日1丁目の足羽川左岸堤防が約35mにわたり決壊することにより、広範囲にわたって被害が生じている。破堤した箇所の周辺地域では、家屋にも深刻な被害が生じており、破堤による泥流の威力を感じさせる（図-12）。ここでの被害の特徴として、泥流による浸水被害と泥土の堆積があげられる。

図-12 足羽川の堤防の決壊により被災した福井市春日地区の住宅

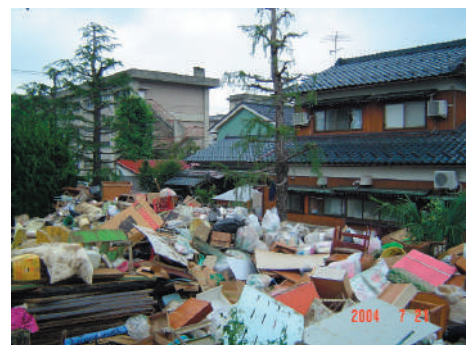
地元の住民に直接話を伺ったところ、13時過ぎに足羽川左岸堤防が決壊したあとすぐに腰の高さ辺りまで泥水が浸水した、堤防が決壊した時点では災害情報が住民に十分届いていなかったため避難が完了しておらず、避難所の小学校までの道路はスノータイヤなど大型の災害ごみが流れてくるなど危険であったため近隣の家の中を通り抜けて避難所まで避難した、災害ごみの収集場所として公園が指定されているが、現在のところ無秩序に集められており（図-13）、道路の通行障害となっている、とのことであった。

図-13 福井市内の公園に集積された災害ごみ

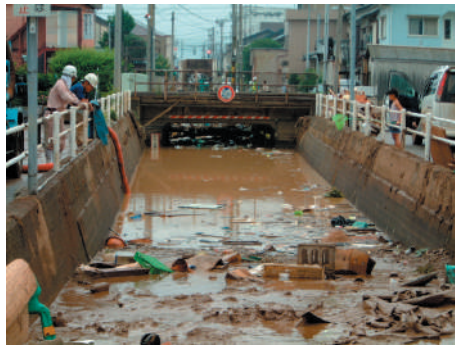
JR 北陸本線の西側（足羽側の下流側）に位置するみのり地区、西木田地区は、道路アンダーパス形式により JR 北陸本線と立体交差している 3 本の道路から泥流が流れ込んできた（図-14）ことにより床上浸水、床下浸水の被害が生じている。この地区の住民からのヒアリングによると、JR 北陸本線と立体交差している道路から川のように泥流が流れ込み、1.2m ～ 1.5m 程度浸水したということであった（図-15）。また、排水溝が十分に機能しておらず、住居内から排出した泥土や災害ごみの衛生状態や臭気が心配であるとのことであった（図-16）。

図-14 福井市みのり地区における JR 北陸本線との立体交差

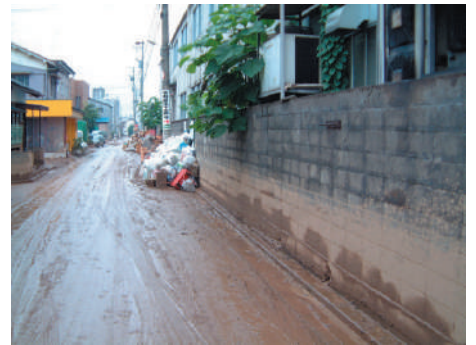
図-15 福井市みのり地区の浸水状況

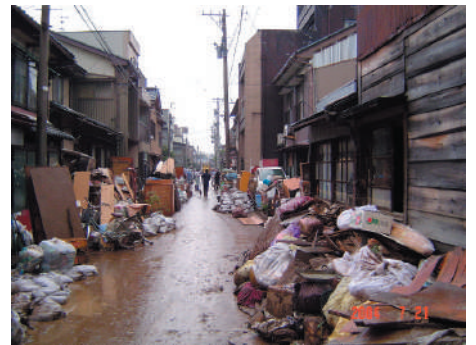
図-16 福井市みのり地区における災害ごみ
