DRI 調査レポート No. 9, 2004

平成16年10月台風23号災害調査

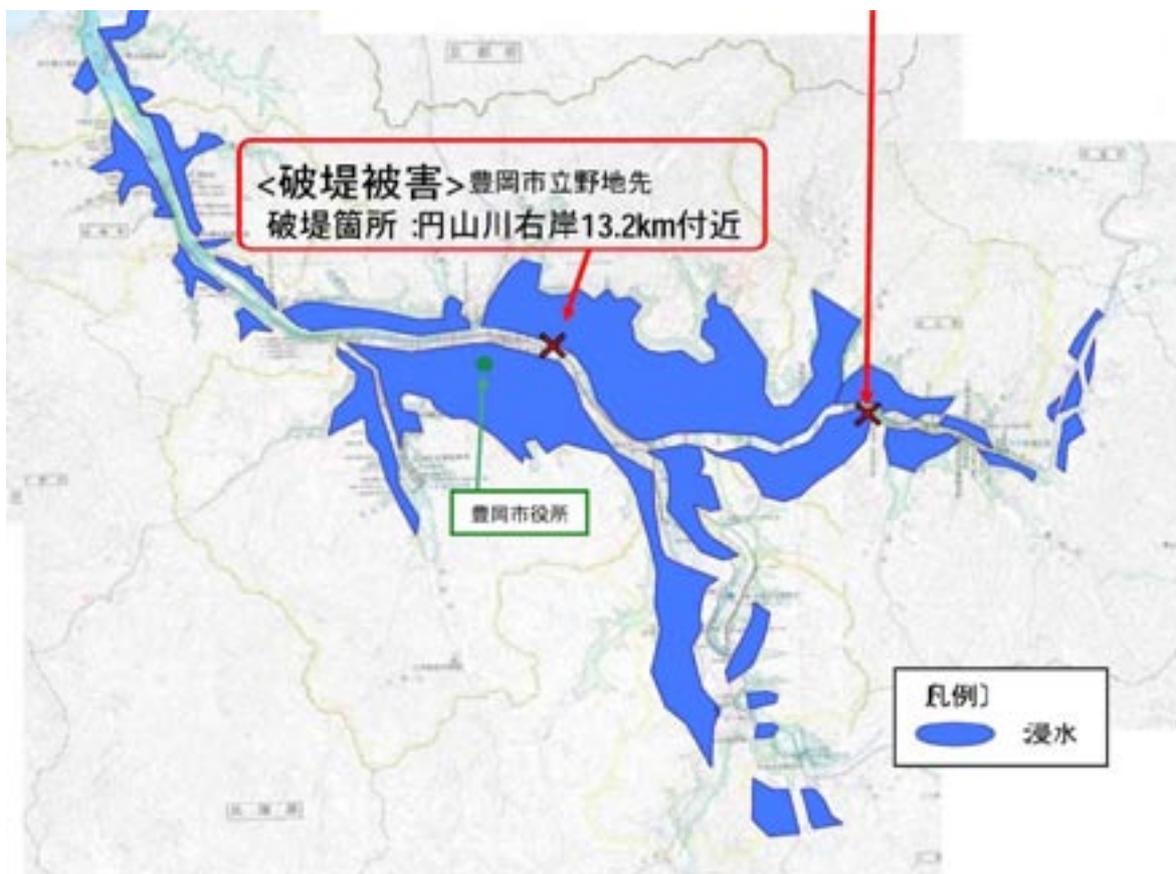
丹山川水系の浸水概況（国土交通省・近畿地方整備局）

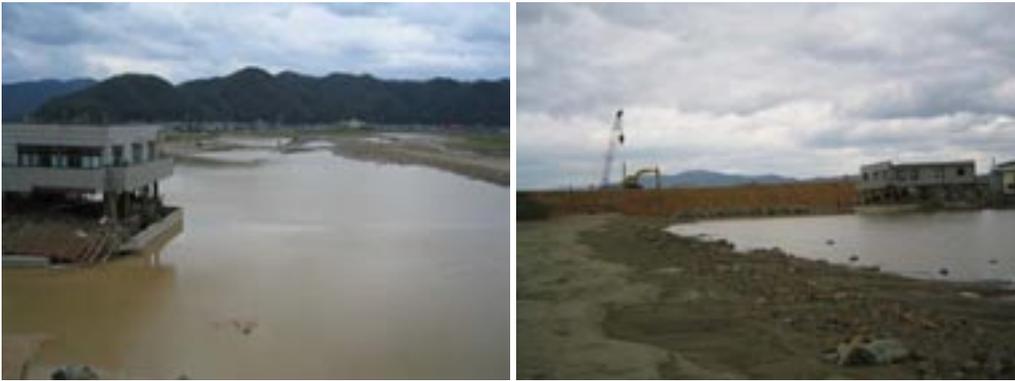
円山川右岸の破堤地点の状況。長さ約100メートルにわたって決壊した。写真右は復旧した堤防。円山川右岸側は外水氾濫により床上浸水が多く、もっと被害の大きかった庄境地区では実測浸水深3.5m（痕跡値）に及んだ。

台風23号に伴う豪雨により、豊岡市の円山川堤防が決壊し、川沿いの市街地が広範囲に渡り浸水した。円山川水系各地の観測所での水位は、立野観測所で8.29m（堤防計画高8.16m）、弘原観測所で11.86m（堤防計画高11.77m）であった。兵庫県によると、20日午後4時から7時までの3時間に計106mmもの雨が降り、同11時までの総雨量291mmとなる集中的な豪雨が続いた結果、同11時40分頃、豊岡市、立野大橋付近の右岸の堤防が決壊した。円山川の堤防の計画高水位は8.16mであり、今回の洪水ではこれを上回っていた可能性が判明した。

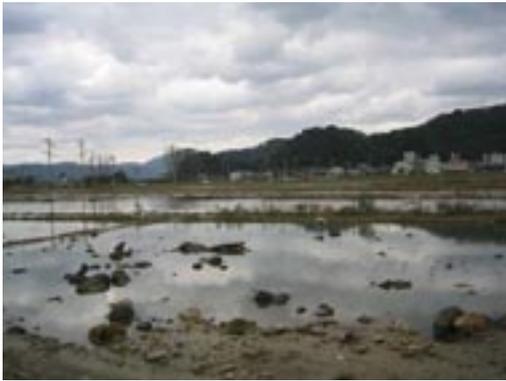
上段左：円山川本川波堤展付近の水田。河川の氾濫に伴い、多くの土砂やれきが流出、堆積した。

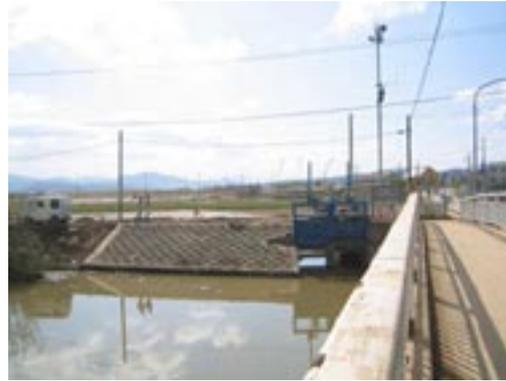
上段右：県道312号線からみた破堤地点。平坦な低地が広がっており、水はけも悪く、ひとたび破堤すると浸水域は拡大する。
