DRI 調査レポート No.12, 2005

2005年3月 福岡県西方沖の地震 調査報告（速報）

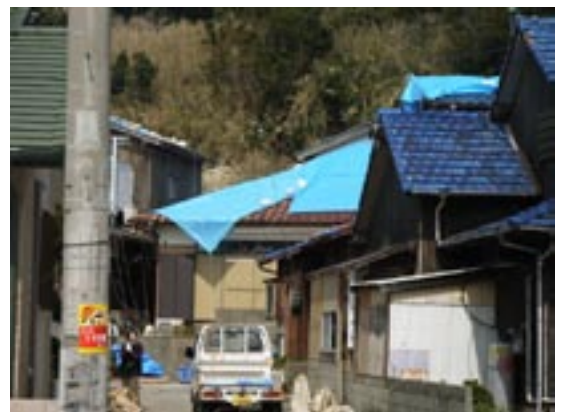
図7 西区西浦地区の被災状況

この地域では、崖崩れの危険があるということで、8世帯24名に避難勧告が出された。多くの家屋で屋根瓦が落下するなどの被害がみられ、古い家屋等では柱が傾くなどの被害が見られた(図7)。とはいえ、ライフラインはほとんど被害を受けていないため、住宅被害が大きい一部の被災者を除けば、長期の避難生活を余儀なくされることはないものと思われる(図8)。

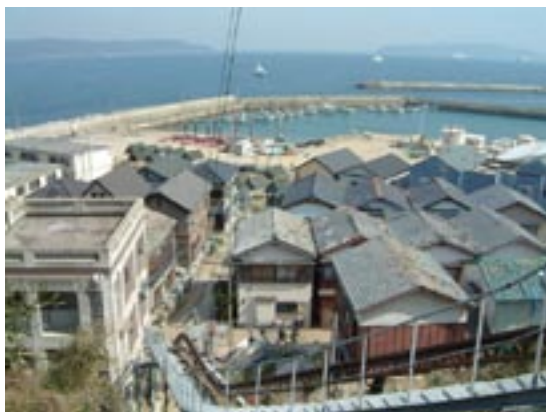
図11 玄界島の集落の様子

この地域は、今回の地震で最も大きな被害が生じている。急傾斜地に形成された集落(図11)で、積み重なるように住宅が立っている。21日午後の時点では、玄界島の住民代表者10名と自衛隊、消防隊員、福岡市職員、建築士、大学などの調査機関、マスコミ関係者のみが島で活動していた。ほとん

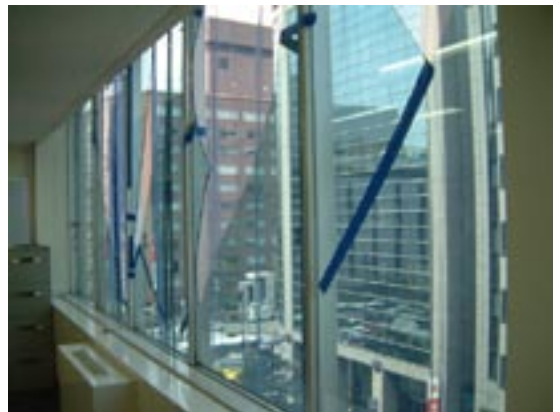
図10 福岡ビルの被災したガラス

福岡ビルは昭和36年築の古い建物であり、約360枚のガラスが被害を受けた(図10)。ビルを所有する西日本鉄道の担当者から、被害状況について説明があり、その原因としてガラスの止め方が考えられるとのことであった。また、応急対応として、ベニヤ板による固定ならびにシートによる飛散防止を行っていること、今後の対策として、カーテンウォールの更新や飛散防止フィルムの貼付を実施するとのことであった。

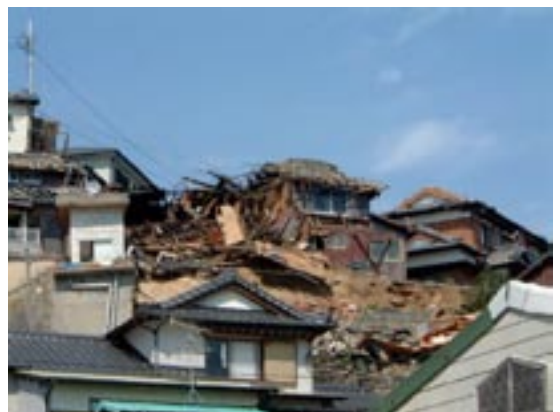
図12 玄界島の被災家屋(その1)

どの住宅が被害を受けており、特に古い住宅では構造上致命的な被害が見られた（図 12、図 13）。また、地盤の崩落による被害も多く見られた（図 14）。応急危険度判定はすでに終了していた。このような被災状況のもとでは、たとえ自宅の被害が軽微であったとしても、余震が続いてる中では、いつ上にある被災住居が崩落してくるのか不安であろう。個人の住宅の安全性を確保することが、近隣の人の安全を確保することにつながる、ということを再認識させられた。

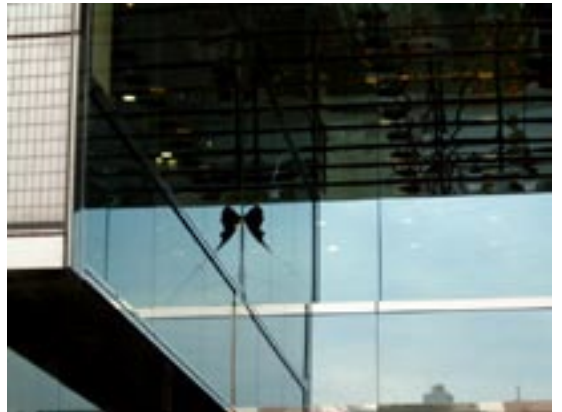
図 15 天神地区の被災した商業施設

この地域は、福岡市内で最大の繁華街であり、百貨店など、大きな集客能力を有する商業施設が集まっている。施設に被害を受けた（図 15）ことなどから発災当日は休業としていたが、21 日の時点では、ほとんどの店舗ではすでに営業を再開しており、街には活気が見られた。
