DRI 調査レポート No.16, 2005

2005年10月パキスタン・イスラム共和国 地震災害調査報告

概要

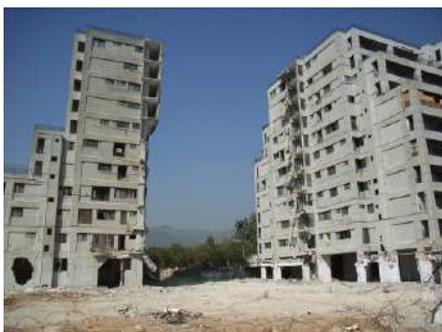
写真1 マルガラタワーの現況

邦人が2名亡くなったマルガラタワー倒壊現場では、写真1にあるようにすでに瓦礫は撤去されていた。マルガラタワーは図2のように5つの棟で構成されている。倒壊方向は写真1の奥から手前方向であったために、隣接建物に大きな被害は残らなかったそうである。そして他の建物の被害としては、建物間を行き来できる渡り廊下に損傷が見られた（写真2）。

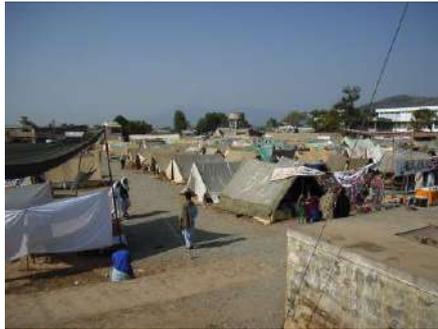
写真4 キャンプの全景

Islamabadから現地に向かう道中、Abbodabad付近から倒壊した建物が見えた。Mansehraではまず現地NGOの手引きにより、避難者が生活するキャンプを見ることができた(写真4)。避難者は市街地で被災した人だけでなく、山間部のBalakot、Batagram、Alai等から来た人もいた。現場では写真5、6にもあるようにNGOの支援により物資が行き渡っていた。しかし、寒さの厳しい冬の到来に向けて、テントと毛布が足りないとのことだった。キャンプのそばには6ヶ月前に開業したばかりの病院があったが、壁や柱に損傷が発生したために現在は利用しておらず、隣接する広場に建てたテントの中で診療していた(写真7)。また、避難者が急増しているためにトイレが足りず、写真8のような仮設トイレを建設していた。

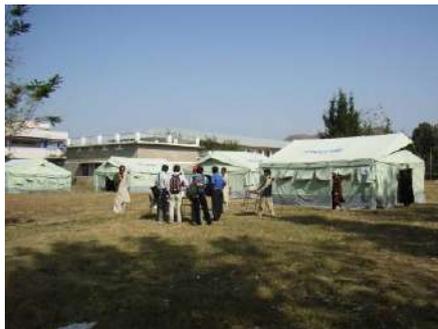
写真9 仮設テントによる病院

続いてMansehra郡の教育関連局を訪れた。本来の庁舎には損傷が発生したために、写真9にあるようにUnicef寄付のテントの中で業務を行っていた。特に学校の被害状況について聞き取り調査を行ったが、通常時の学校数でさえ、組織内で正確に把握していないようだった。郊外の農村地域に立地する学校を4校見たところ、写真10のように壁や柱に損傷を受けていた。地震発生時刻が授業時間帯だったこともあり、生徒はショックのあまり教科書等の荷物を置いて帰ってしまったとのことである。写真11からもその様子が見える。現在は「生徒が来たがらない」、「先生も来たがらない」、「親が子供を送りたがらない」とのこと、建物の外で授業を行う準備をしている学校もあった(写真12)。

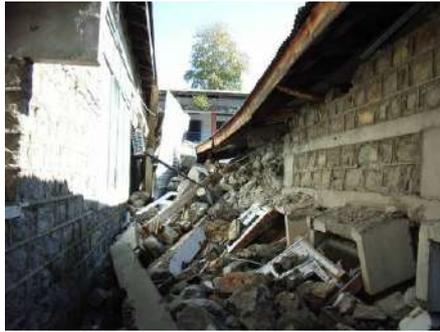
写真13 倒壊した病院

Batagramでは市街地の中心にある病院が倒壊していた(写真13)。組積造構造物(レンガや石材を積み重ねて造られた構造物)を構成するレンガに体積が大きく、重いものを用いたことも倒壊に影響したと考えられる。その一方で比較的被害が軽微だった商店は、すでに営業を始めており活気づいていた。この現場では、日本から国際緊急援助隊が派遣されて救助・医療活動しており、当時は医療チーム二次隊が活動していた(写真14)。

- 1. 公共建物の復旧：**今回の地震では、学校・病院・政府/行政関係の建物の多くが倒壊等被害を受けており、そのほとんどが体積が大きく、かつ重いレンガを用いた組積造構造物であった。そのため学校が閉鎖され、野外テントで治療せざるを得ない等の影響が出ていた。以上踏まえて、今後は機能の早期回復を目的とした、仮設の学校・病院の早期建設が望まれる。一方で我が国でも今後の大規模な被害が生じる地震に備えて、公共建物の耐震性について継続的に診断する必要があるといえる。

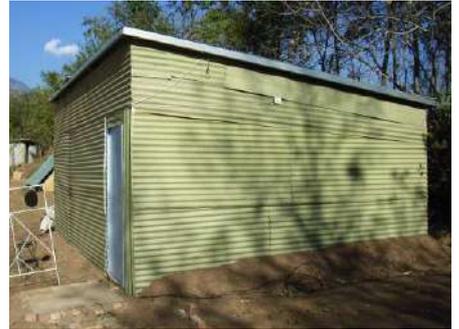
写真16 仮設住宅のモデルハウス

一方でNWFP地方政府の活動について質問したところ、何も活動していないとのことであった。今後は写真16のような木製の柱と梁、トタンの壁と屋根でできた仮設住宅を建設する予定があるとのことであり、そのサンプルが軍の外部発表場として作られていた。

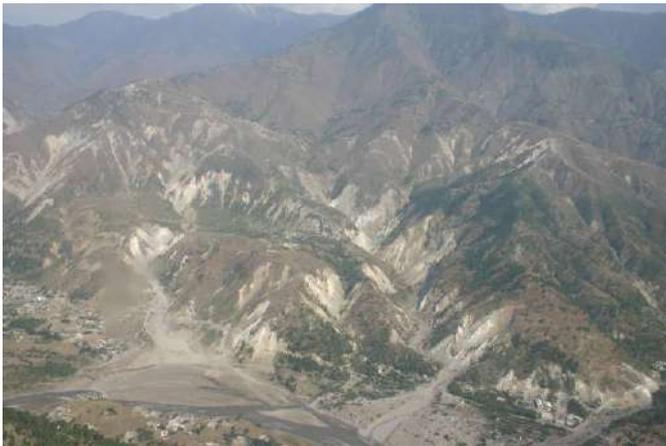
写真17 広範囲にわたる斜面崩壊

今回の地震では、これまで紹介した地域のほかに、震源に近かったために壊滅的な被害を受けた地域があった。被害の特徴は主に2つ挙げられる。第一に山間部の広範囲にわたって斜面崩壊が発生したことである(写真17、18)。これにより写真19のように幹線道路が寸断されただけでなく、山間部に散在する住宅も被害を受けた。第二に耐震性が低い組積造構造物そのものが倒壊していることである。Balakotでは写真20のように川の右岸にある市街地の建物が壊滅的な被害を受けていた。Muzaffarabadでは、政府関係建物・学校等の公共建物に大きな被害が出ていた(写真21)。
