DRI 調査レポート No.17, 2006

2006（平成18）年7月豪雨による 鹿児島県北部豪雨災害現地調査報告（速報）

2006年8月4日現在

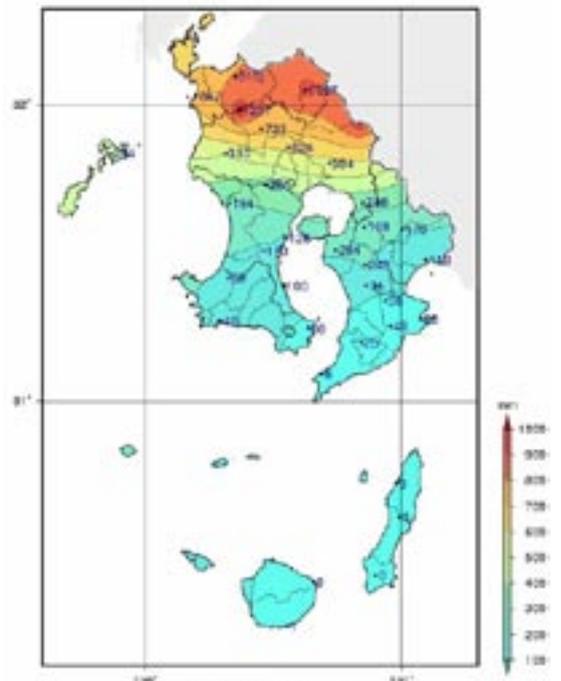
図1 期間内総降水量分布図
2006/7/18/23（鹿児島地方気象台）

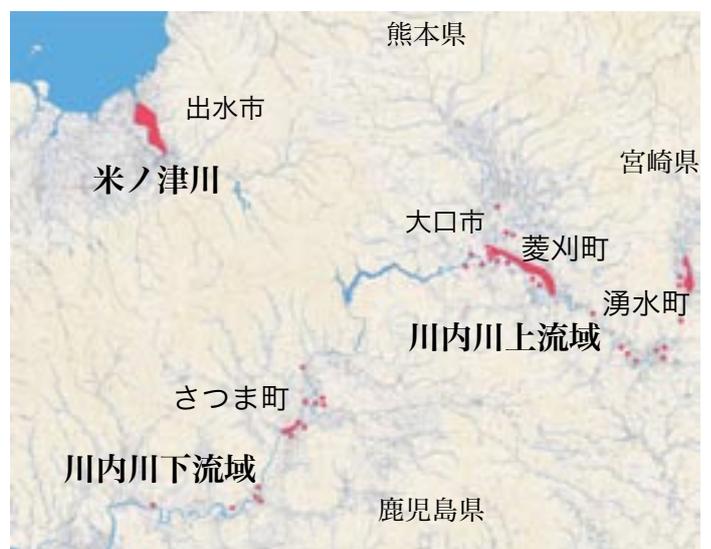
図2 川内川、米ノ津川における被災状況
（国土交通省九州地方整備局）

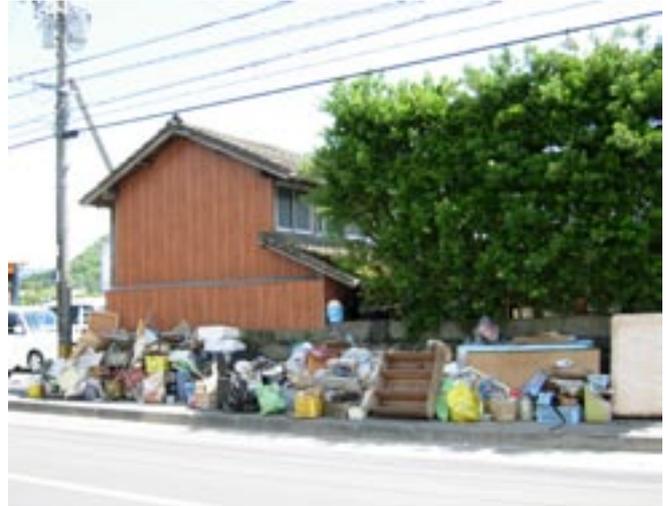
桶寄川から溢れた水で、広い範囲に浸水した吉松地区では、被災者の多くが、水損した家財道具の運び出しなどに追われており、道路沿いには延々と廃棄物が積み上げられていた(写真1)。宮崎県から廃棄物収集車が応援に来ていた。吉松小学校では、教員や児童らが総出で後片づけをしていた。小学校の壁に残る浸水痕は、児童の身長を超えており(写真2)、体育館のフロアも水浸しになっていた。町の災害対策本部によれば、町役場庁舎や指定避難所の体育館、保健センターも浸水し、応急対応に支障が出たという。

写真1 湧水町吉松地区の道路沿いに並ぶ水害廃棄物

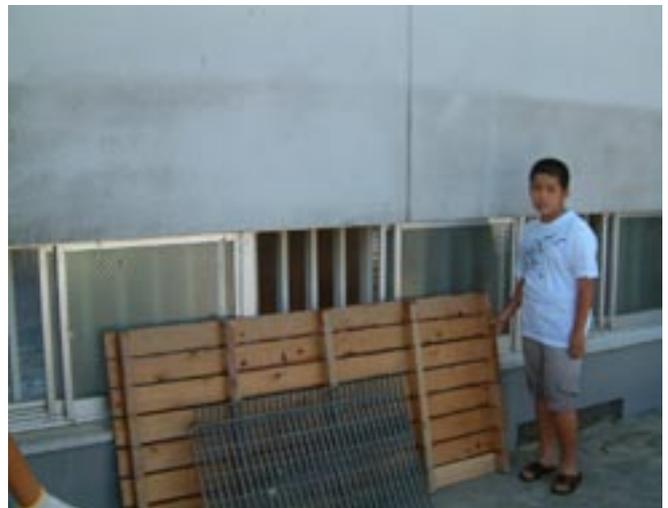
写真2 吉松小学校の体育館の壁に残る浸水痕

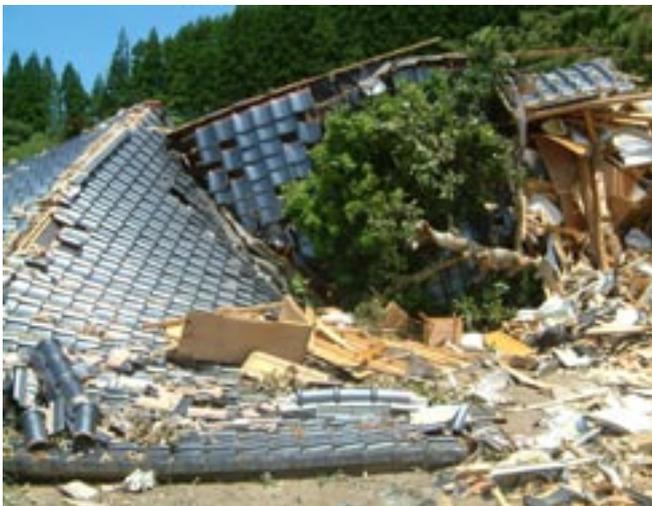
下手地区では、高さ40m、幅20mにわたり土砂が崩落し、倒壊した民家の下敷きで65歳の女性が亡くなった。家屋は原型をとどめず、がれきのまま放置されていた(写真3)。隣家の女性の証言では、避難勧告が出ていることはテレビの報道で知っており、用水路からも水が溢れていたが、切迫した危険は感じず、家にとどまっていたという。裏山から「パチッ」という音が聞こえた直後に土砂が家に達しており(写真4)、「家の中を右往左往するのが精一杯。倒壊したら助からなかった」と振り返っていた。

写真3 土砂崩れにより全壊した家屋

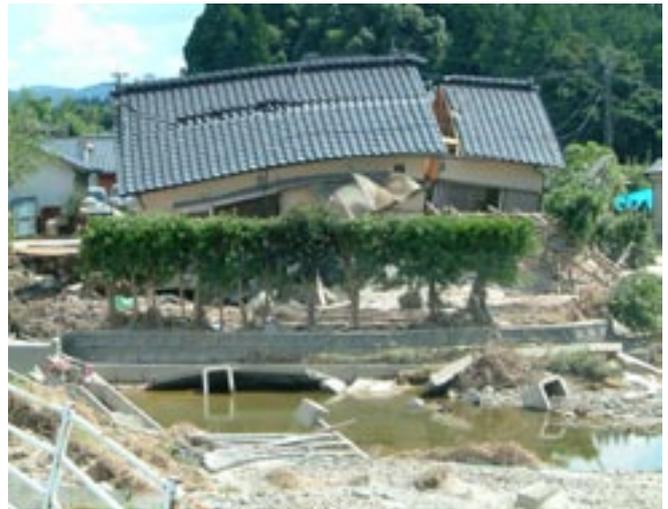
また、川内川が氾濫した荒田地区では、地盤が流されて損壊した家屋が目立った(写真5)。

写真5 川内川の氾濫により被災した家屋

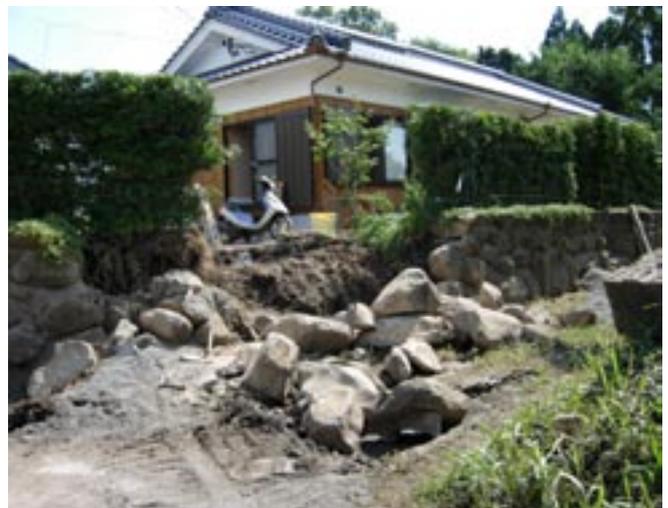
堂崎地区（写真6）では、避難しようと家を出た86歳の女性が亡くなっている。付近の住民らによれば、浸水はひざぐらいの高さにまで達しており、高齢者にとって避難が可能な時期は過ぎていたと思われる。早期避難の重要性を再認識するとともに、浸水後に自宅外へ避難することが危険であることについて周知する必要性も感じた。

写真6 氾濫流により崩壊した石垣

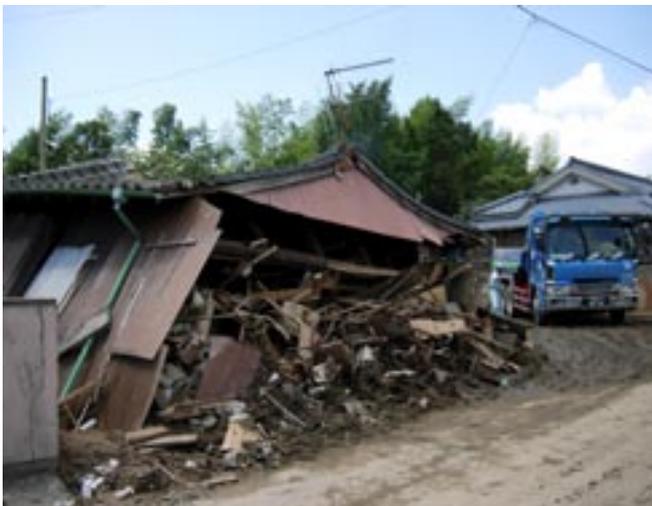
さつま町宮之城地区は、今回の豪雨災害のなかでも甚大な被害が生じている。この地域の川内川沿いに形成された集落は無堤防地区であり、川内川の溢水により、家屋が被害を受けるなど、氾濫流の威力を感じさせる（写真7）。溢水付近では、浸水痕は3メートルを越し、1階の天井高さまで泥の跡がみられた。

写真7 宮之城地区における被災した家屋

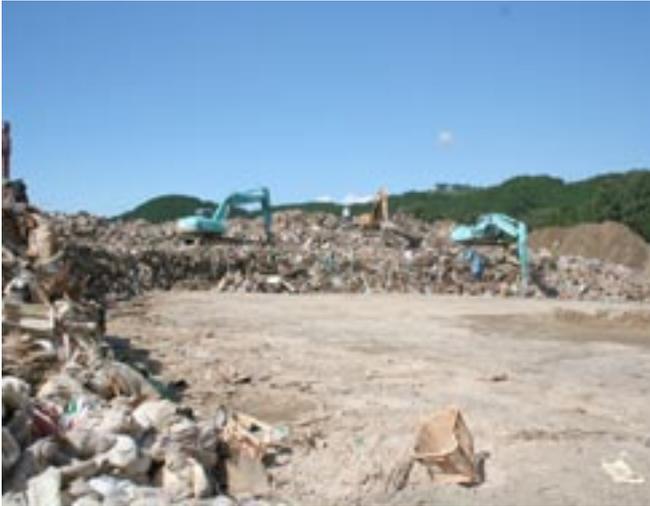
大量の水害廃棄物は、倉内工業団地、薩摩工業団地の造成地に仮置きされていた。さつま町では可燃ごみ全般、ガラス陶器類、金属類、その他での分別をお願いしていたが、仮置き場においては、泥土とそれ以外という分別であり、十分分別できているとはいえない状態であった（写真9）。また、泥土が多いことが特徴としてあげられる。

写真9 仮置き場に集積された水害廃棄物

1. 避難準備情報、避難勧告、避難指示などの警戒情報は整備されてきているが、その発令基準が行政、地域、住民で共有されておらず、市町村担当者は、早く出したいが、空振りとなり、狼少年とならないだろうか心配している、といえる。したがって、地域特性を鑑みた避難に関する発令基準の設定や空振りとなった場合にどのように住民とコミュニケーションするべきかについて検討することが必要である。
2. 今回の災害では、避難中に被災した事例がみられたが、雨の降り方などから災害の状況を把握し、自ら早めに避難行動に移すなど、いつ、どこで、どうすれば安全なのかを一人ひとりが平時から考えておくことが重要である。
3. 地元住民のヒアリングを通じてわかったことであるが、過去にどのような災害があったのか、土砂災害の危険はあるのか、昔は遊水地であったのかなど自分の住んでいる地域がどのような危険があるのか、あるいは災害に対してどのような地域なのかを知ることが、減災という視点においては重要である。
4. これまでの水害においても指摘されているが、湧水町や大口市の事例からも、水害に対して安全な場所に避難所があるとは必ずしもいえない。したがって、防災訓練などの機会を活用して、行政、地域が一体となり、自分たちの地域における災害を知り、避難所が本当に安全であるのかを検討しておくことが必要である。
5. 最終処分という観点からは水害廃棄物はどこかの過程で分別しなければならない。水害廃棄物を迅速かつ適正に処理するために、自助、水害ボランティアなどの共助、公助の協働による分別方法について検討を行う必要がある。

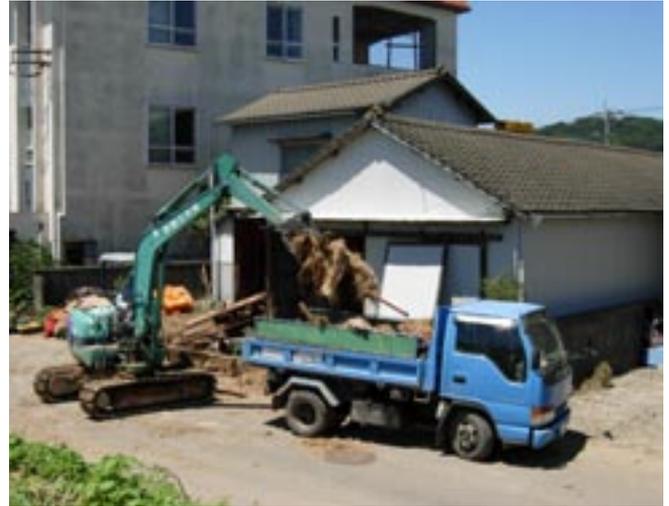
写真10 米ノ津川沿いの被災した家屋

出水市では米ノ津川が市街地の3箇所から越水し、全半壊の家屋は少なかったものの市街地が広範囲に水没した(写真10)。出水市の防災は総務課が担当しており、業務の合間を縫ってお話を伺うことができた。米ノ津川の堤防が決壊寸前の箇所もあり、決壊していたら非常に大きな被害をもたらしたであろうこと、急激な増水で、それに対する住民への呼びかけが後手にまわったということであった。出水市では、事前に「災害調査員」として任命されていた自治会長や自治体職員により現場の被害状況の把握が行われた点は注目される。また、さつま町と同様に3市町の合併で防災行政無線は旧市町ごとに周波数が異なるため、同じ情報を3回流さなければならなかったという弊害が出ていた。
