DRI 調査レポート No. 23, 2009

2009年8月 台風第9号による災害に
関する現地調査（速報）

2009年8月21日現在

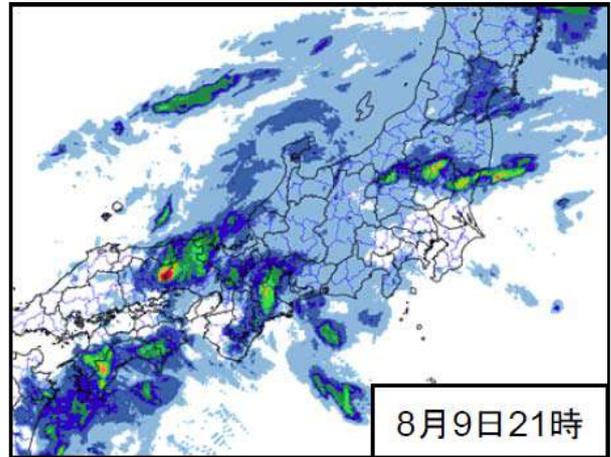
図1 9日21時までの1時間雨量分布(気象庁)

この熱帯低気圧と台風の影響で8日から11日にかけて九州地方から東北地方にかけて広い範囲で大雨となった（図1）¹⁾。兵庫県の佐用町佐用では9日21時17分までの1時間に89mm、宍粟市一宮では9日23時38分までの1時間に78mmを観測している²⁾。この大雨により浸水被害が発生し、死者23名、行方不明者3名、全壊19棟、半壊51棟、一部破損55棟、床上浸水1,884棟、床下浸水4,428棟に及ぶ豪雨水害となった³⁾。

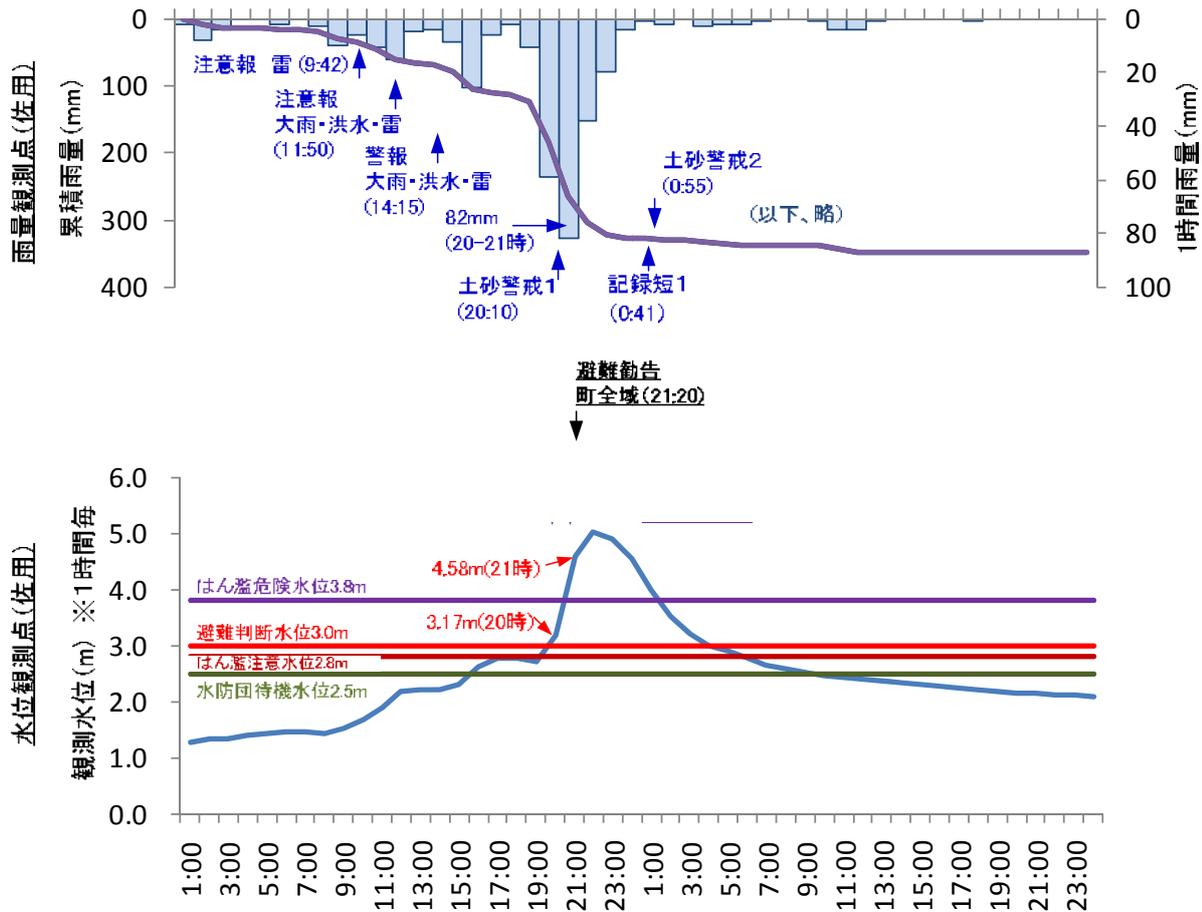
図2 8月9日、10日の佐用川(佐用観測点)の雨量・水位および気象情報、避難情報等の時系列推移 (国交省、気象庁、内閣府)

神戸海洋気象台では、佐用町を含む播磨北西部に対し、8月9日11時50分に大雨・洪水注意報を発表し（雷注意報は9時42分）、14時14分には警報に切り替えた。こうしたなか、佐用川の水位は、17時時点で佐用観測点において2.76mと氾濫注意水位（2.8m）近くに達していたが、その後、雨は小康状態となった。しかし、19時以降に雨は強くなり、20時から21時の間には82mmの時間雨量を記録し、20時10分には、佐用町に対して土砂災害警戒情報第1号が発表された。この豪雨により、佐用水位観測点では、19時50分に避難判断水位（3.0m）を超過、20時40分には氾濫危険水位（3.8m）も超過した。この後、水位は、22時時点では5.01mを記録している。

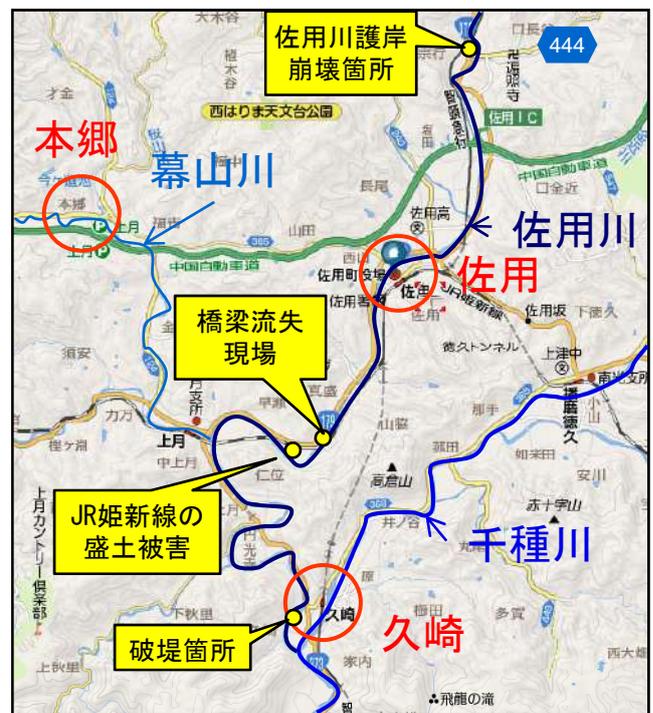
図3 佐用町の主な被害地区(Yahoo地図を改変)

本水害では、河川堤防、護岸、道路、橋梁、鉄道の盛土など多くの土木構造物が被害を受けた。以下に被害の概要を述べる。図3は佐用町の主な被害地区を示した地図である。

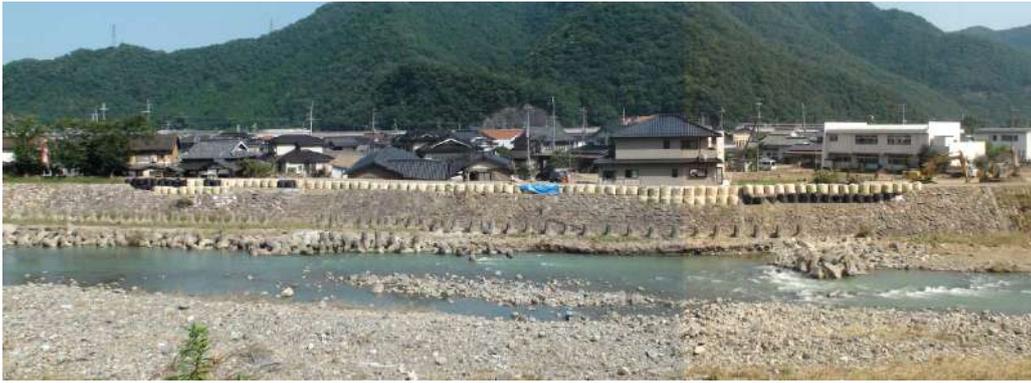
写真1 久崎地区で損壊した堤防

久崎地区では、佐用川左岸が約70m破堤し、堤防の高さは1~2m程度低下した。堤防上は、この春に植えられたばかりの桜の木が並んでおり、まだ締め固まっていなかった堤防上部の土砂を中心に流された可能性がある(写真1)。一方、本郷地区では、本来地区内を蛇行して流れる幕山川が急激な水位上昇により地区内をショートカットするように流れた(図4)と考えられ、堤防の損壊は数カ所で見られた(写真2)。また、国道373号線と県道444号線との合流地点付近でも、佐用川が護岸を越流して本来の河道とは異なる流路をショートカットして流れたとみられ、護岸の崩壊とその周囲の地盤の洗掘が確認された(写真3)。

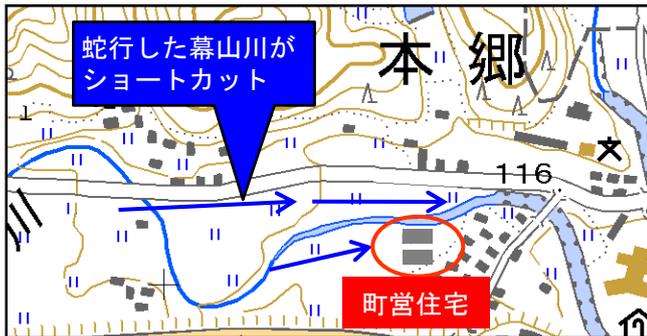
図4 本郷地区の状況

佐用町の本郷地区と久崎・佐用地区では、市街地への氾濫流の特徴に大きな違いがあったと考えられる。まず久崎・佐用地区では、堤防からの越流や破堤により市街地が浸水したと考えられ、大きな流速が生じたのは破堤地点の直近など一部であったと予想される。一方、本郷地区では、佐用川に比べて川幅の小さな幕山川が蛇行して流れており、氾濫当日はこの小川が溢れ、氾濫流を遮る構造物が非常に少ない地区内を勢いよく流れた。そのため、土地の低い町営住宅のある場所を含め、市街地はまるで川の中にいるような状況になり、非常に大きな流速が生じていたものと予想される。さらに、平時では気にならないような市街地の高低差が氾濫流の水位や流速、経路に大きく影響していたものと考えられる。

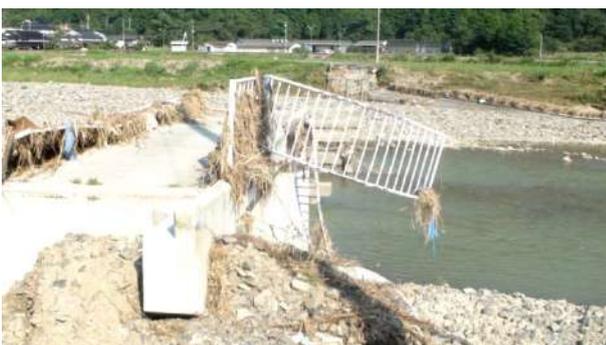
写真4 桁が流失した橋梁(左下)

道路は、河川からの越水および堤防の損壊により、陥没、もしくは道路舗装に用いられるアスファルトの流失等の被害が見受けられた。また護岸が流された部分から地盤が侵食され道路幅員が減少するなどの被害が出ている。そして、久崎から佐用へ向かう国道179号線沿いには、桁が流失した橋梁もあった(写真4)。

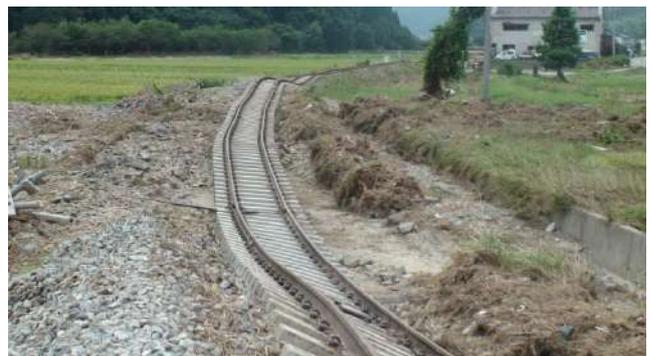
写真5 JR姫新線の盛土被害

JR姫新線の鉄道盛土が崩壊した2か所を視察した。一方は、上月駅の東側、他方は橋梁が流された現場の南西へ500mほどの場所であり、特に、後者は2m以上の崩壊が数十mの距離に及んでいる。後者の現場は、脇に1棟のみ建物があり、上流からの越流水が、この小屋とJRの盛土の間で高くなり、盛土を越流した可能性がある(写真5)。

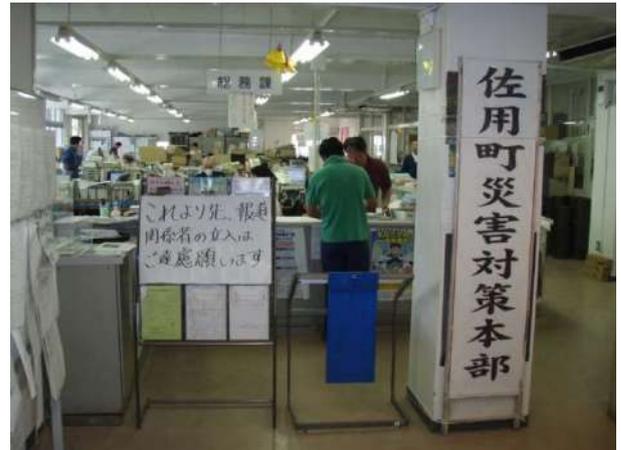
写真6 災害対策本部(本庁舎2階)

佐用町では9日19時に災害対策本部を設置したが、その後の佐用川の越水により1階が1.5m程度浸水したため、2階の総務課の一部を災害対策本部として利用しており(写真6)、天井から「緊急医療」「救援物資」「ゴミ係」「給水車」などの札が下げられていた。報道関係者は災害対策本部には立ち入り禁止であり、第二庁舎2階に報道機関控室が設置されていた。また浸水した1階については、復旧の

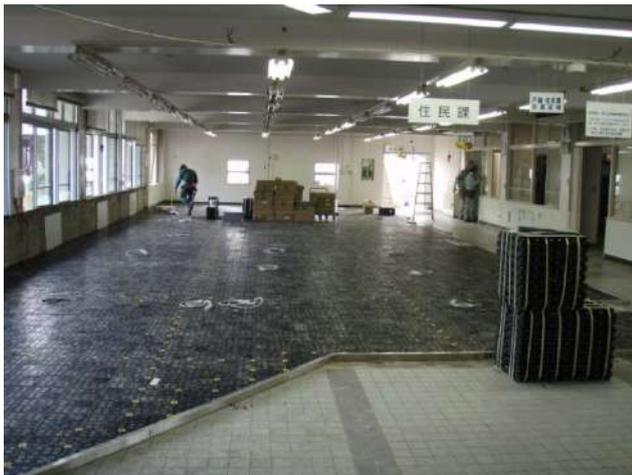
写真7 復旧作業が進められる庁舎1階

ためフロアの工事が進められている状態であり（写真7）、机や本棚、カーペット等については外部に出されて洗浄、乾燥の作業が行われていた。

今回の災害では町役場の本庁舎1階が浸水したために業務に支障をきたした。地方自治体には、地震だけではなく、水害による被害を考慮した施設設計および空間利用の検討が必要である。

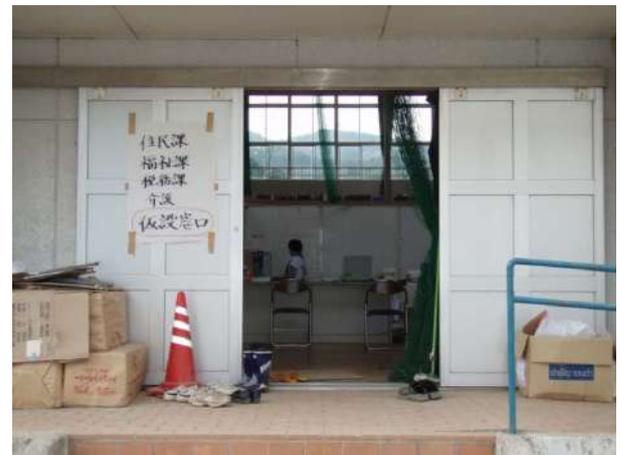
写真8 体育館に設けられた仮設窓口

町役場に隣接する佐用勤労者体育センターは、当初避難所として利用されていたが、調査時点では避難者数はゼロ（町全体では19日で82名の宿泊者数）となっており、体育館に臨時の仮設窓口（住民課、福祉課、税務課）が設置されていた（写真8）。また浸水による泥の除去や掃除のため食事が自宅で用意できない被災者のため弁当等の配布拠点としても利用されていた。暑い夏の災害であるため、「手を洗うか、消毒しましょう」「残った食べ物はすぐに捨てましょう」という張り紙が貼られていた。
