DRI 調査レポート No. 26、2009

2009年9月サモア諸島沖地震津波による
米領サモア災害調査報告

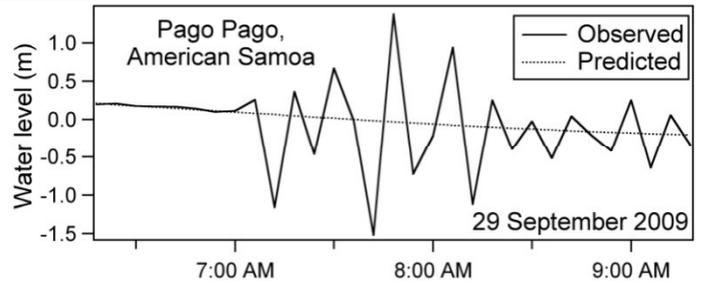
図4 Pago Pago港における験潮記録 (NOAA、2009)

(図4)。津波は引き波から始まり、地震発生から約24分後には海面が1.10m低下している。その後、押し波と引き波を繰り返すが、第3波が最大振幅を示し、最低が-1.50m(地震後約54分)、最高が1.41m(同約60分)であることが分かる。

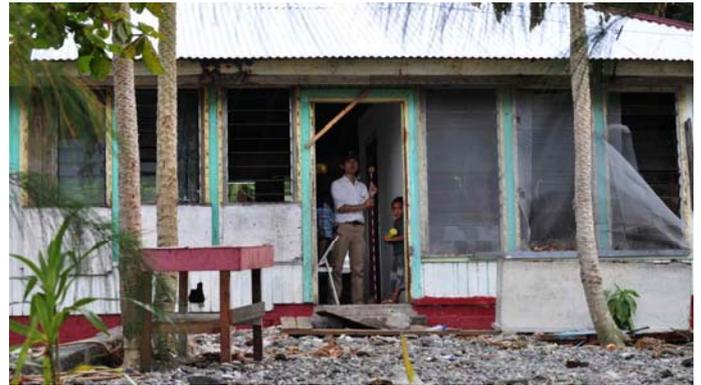
写真1 Fagamaloでの遡上高測量の様子 (家屋内の床上浸水した痕跡)

まず、Tutuila島最西端に位置するFagamaloでは、遡上高6.53mと5.62m、遡上距離は72.44mと47.66mであった(写真1)。住民によると、揺れを感じた約15分後に、押しで始まる3波の津波を目撃したという。ただし、厳密に観測したものではないため、目測で確認できるほどの大きな波が3回以上来襲したという情報以外は参考程度にとどめるべきである。次に、同島中心部のPago Pagoは、遡上高4.43m、浸水深2.31mであった(写真2)。また、目撃証言によると、地震発生から約15分後に津波が来襲したという。そして、津波は押しで始まり、大きい波は4回繰り返し、第1波目が最大であったという。ただし、大きい波が4回以上押し寄せたという情報以外は参考程度にとどめるべきである。最後に、同島東端付近に位置するTulaは、遡上高4.85mと5.07mであった。以上3地点の他に空港でも測量を行ったが、その結果は後述する。

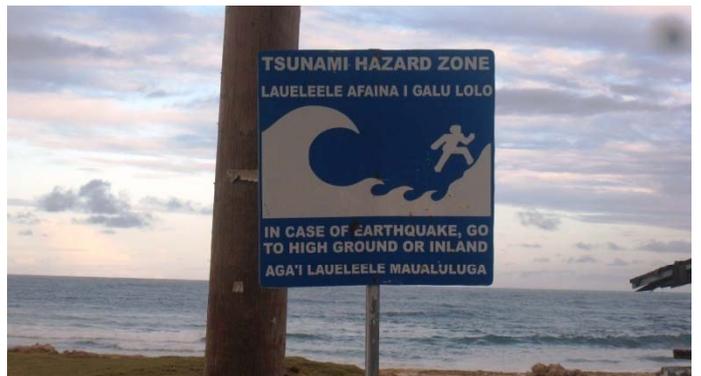
写真3 津波避難標識 (Tula)

住民の避難行動には、現地における津波避難対策の取り組みや過去の災害の経験などが影響する。今回の調査では、現地で津波避難警報の発令、津波避難標識の設置（写真3）、サイクロン対象の避難訓練（年1回）の実施が行われていることを把握できた。これらの取り組みの実態やその他の対策について、今後詳細な調査が必要である。

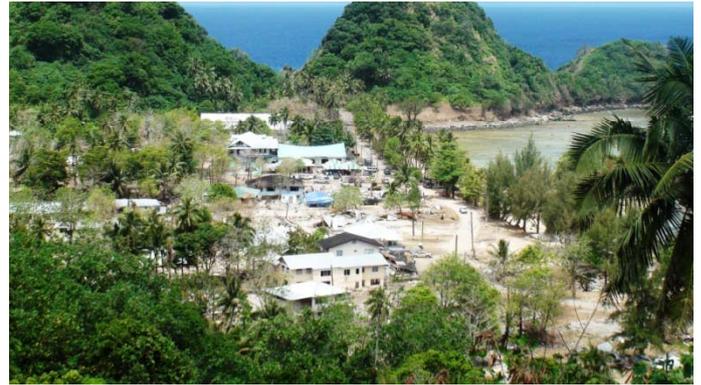
写真4 Amanaveの被害の様子

Fagamaloでは海岸沿いの3軒の家が床上浸水しているが流出には至らず、20名程度の住民に死者はなかった。Amanaveでは多くの家屋流出が生じているが、死者はでていない（写真4）。一方、Leoneでは多くの家屋流出に加え（写真5）、死者11名、行方不明者1名とPago Pagoに次ぐ大きな人的被害を出した。FagatagoからPago Pagoまでの範囲は米領サモアの中心地区であり、Pago Pago湾の奥に位置し、米領サモアで最も大きな被害が生じている。特に、Pago Pago Park周辺は壊滅状態である（写真6）。

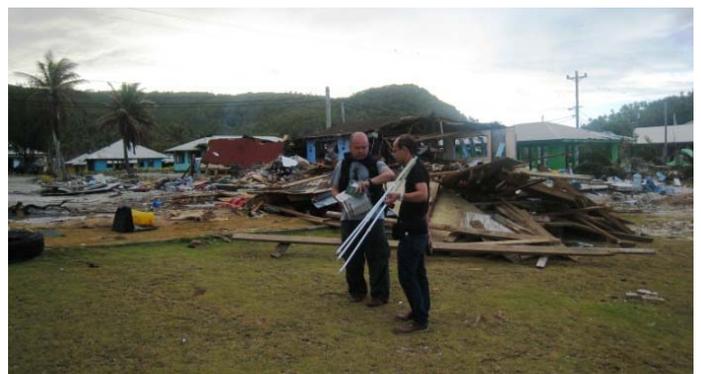
写真7 Tulaの家屋被害の様子

Tulaは多くの家屋が流出していたが（写真7）、死者はでていない。Onenoaは地震を感じたのみで、津波の来襲はなかったとの証言を得た。

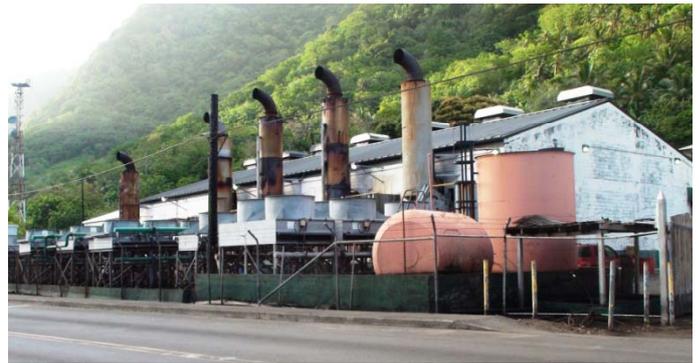
写真8 津波により水没した火力発電所

発電所は島内に2基あり、今回被災したのはPago Pago港奥の海岸付近に設置されていた火力発電所である（写真8）。津波で水没した発電所内のディーゼル発電機が使用不能となっていた。

そのため、発災10日後の時点では、米領サモアは発電所1基での電力供給体制となっており、日中は断続的に停電が起きていた。また、発電所内のオイルが湾内に一部流出しており、オイルフェンスの設置などの処置が施されていた（写真2）。

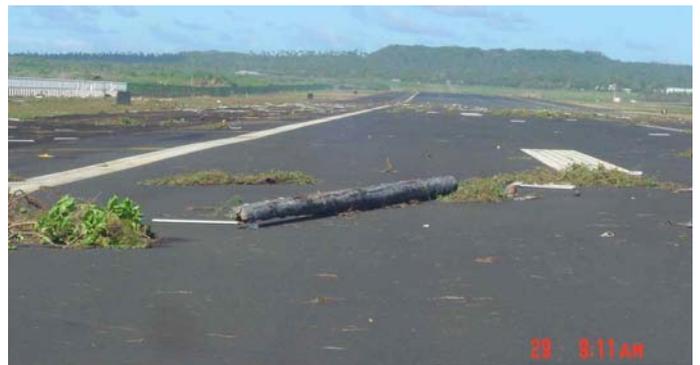
写真9 滑走路の瓦礫の様子
(DPA Chris Soti氏提供)

一方で空港は、Tafuna国際空港が島内唯一の空港であり、津波により滑走路に散乱した砂や岩、珊瑚、草木、フェンスなどの瓦礫の除去作業に伴い地震発生日は閉鎖された（写真9）。これらの瓦礫は、平均海面（津波来襲時）から1.88mの高さの滑走路を越えた津波が運んだものである。滑走路を囲むフェンスに残された漂流物の痕跡から測量した浸水深は70～80cmである。現地調査の時点でも、フェンスの修理は継続していた。

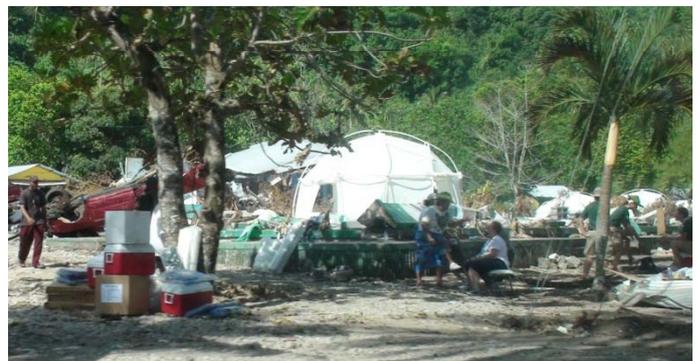
写真10 Amanaveの仮設テント

また、集落内には仮設テントが多く設置されており、被災者が避難生活を送っている（写真10）。EOC（Emergency Operations Center）は、被災者のニーズを収集するため、被災者1人1人に対して必要な物資は何かなどの聞き取り調査をフォーマットに従って実施していた。
