DRI 調査レポート No.30、2011

平成 23 年(2011 年)台風12号 現地調査報告(速報) 2011 年 9 月 22 日現在

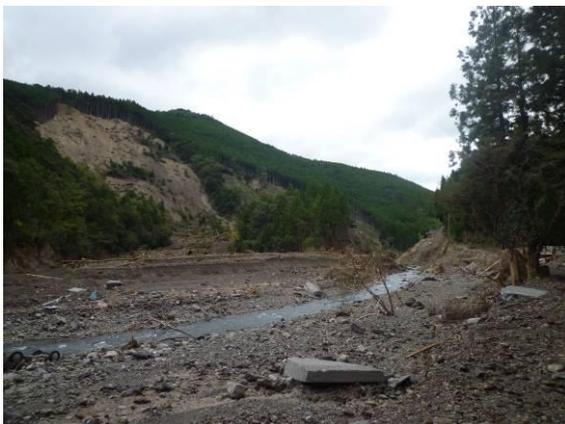
本宮町三越地区では、川沿いの道路が流出、あるいは崖崩れの土砂が堆積する被害を受けており、自動車が通れない状況が続いていた(写真2)。また奈良県十津川村桑畑地区では、二津野ダムの法面で崖崩れが発生し、和歌山側からしかアクセスできない状況にあった(写真3)。

写真2 川沿いの崖崩れと道路被害(本宮町三越)

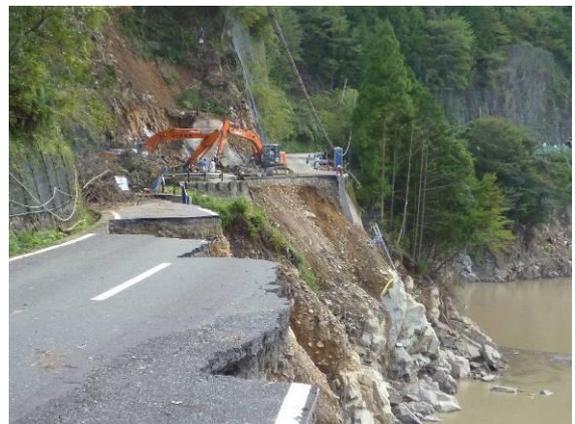
写真3 二津野ダムでの崖崩れ(十津川村桑畑)

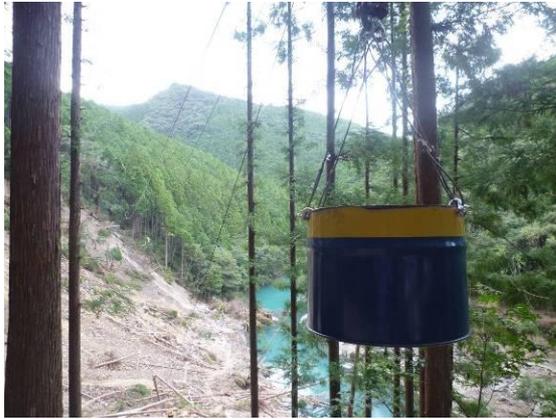
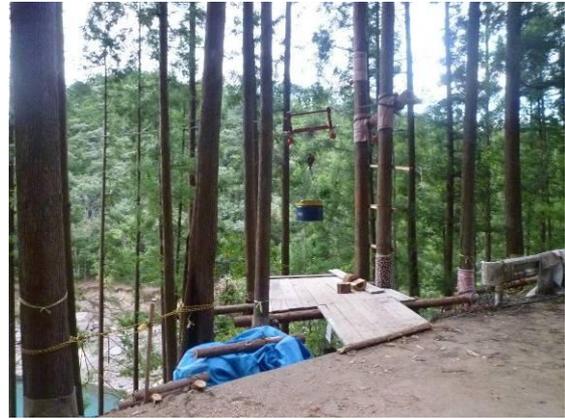
土砂災害による道路被害に対して、本宮町曲川では地元による独自の取り組みとして、地元の林業関係者が崩壊した法面にワイヤロープを渡し、孤立した集落との荷物の運搬に役立てようとしていた。曲川地区につながる市道串峠平治川線が延長 100m にわたって崩れたため、川沿いの崩れた土砂上を歩くしかなかった。そこで地元の山林作業員 2 名が、切った木を搬出するためのワイヤロープをはった。500kg の荷物までつすことが可能であり、物資の搬入や生活ゴミの搬出等に 9 月 14 日から活用されている。(写真 4, 5) ^⑥

写真 4, 5 本宮町曲川につながる道路被害とワイヤロープによる物資輸送の仕組み

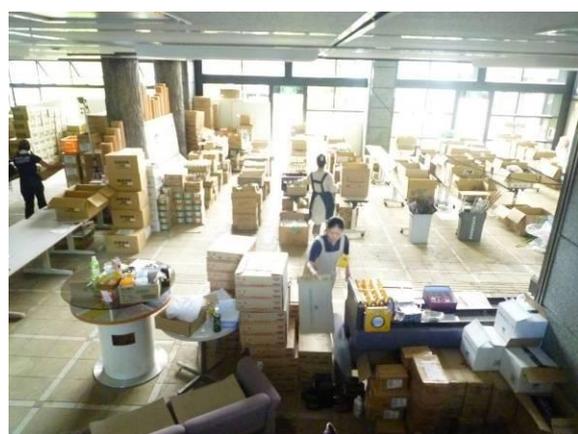
田辺市役所本庁舎では、防災担当部局の執務室内に「田辺市災害対策本部」が設置されており、ホワイトボードに被害状況や避難者数、道路状況等の災害情報が整理されていた。また別に第一会議室に、「田辺市調達配給本部」が設置されており、孤立集落や避難所への物資、食料輸送の手配、調整を実施していた。本宮地区に関連した情報整理、被災者対応については、1 階が浸水した田辺市本宮行政局にて実施されていた。本宮行政局の対策本部は 2 階に設置されており、浸水した 1 階は片付けられた後、物資の保管、配給の拠点として利用されていた。

写真 7 田辺市本宮行政局 1 階

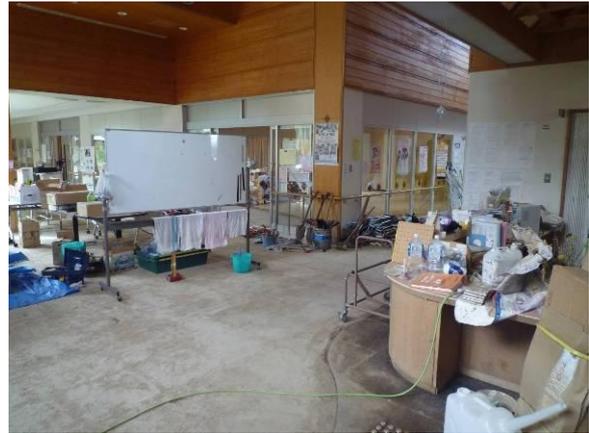
本宮町医療保健福祉総合センターうらら館が、ボランティアセンターとなっていた。うらら館も浸水被害を受けたが、外にテントを張ってボランティアの受付を行っていた。地元社会福祉協議会及び応援職員が運営をしていた。運営に当たっている職員の話によれば、平日は一日約 50 名のボランティアが活動しており、当初ボランティアセンターに寄せられた被災者のニーズについては概ね対応ができており、今後はさらに被災者のニーズの把握に努めて活動を進めていく予定とのことであった。

写真9 浸水したうらら館内部(玄関ホール)
