DRI 調査レポート No.31、2012

平成 24 年 7 月九州北部豪雨 現地調査報告(速報) 2012 年 7 月 20 日現在

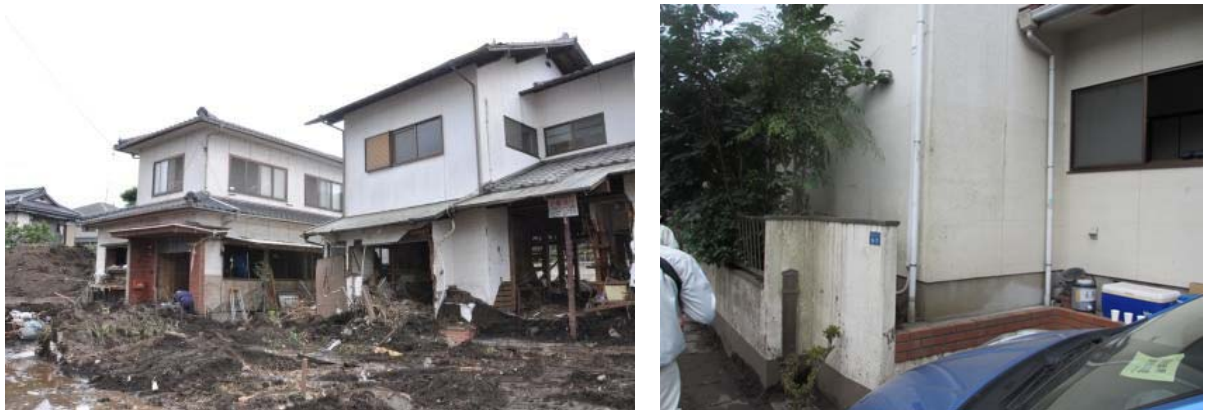
熊本市内では、市街中心部を流れる白川が氾濫した。浸水被害は白川の蛇行する龍田地区などで甚大となり、市全体では床上浸水480棟、床下浸水311棟にいたった（7月20日時点）⁽³⁾。今回、視察をおこなった、龍田陣内地区は、白川の県管理区間に位置する蛇行部で、左岸に対して標高の低い右岸側に溢水していた。家屋等に残された痕跡では、2メートル程度の浸水があったことがうかがえた。

地域の住民の話によると、越水は12日の午前中に発生したが、その時点では同地区での降雨は峠を越えており激しいものではなかったとのことである。白川上流部の阿蘇市における降雨が、下流にあたる本地域の増水を数時間後にもたらした。こうした白川の河川特性については、過去の1990年7月、1953年6月26日（6.26水害）においても、本地域周辺で白川の氾濫による床上浸水の被害を受けた地域もあったため、地域住民に認識されていた。ただし、今回の増水は、6.26水害を著しく上回ったとの話であった。

写真1 浸水被害の状況(熊本市龍田陣内地区)

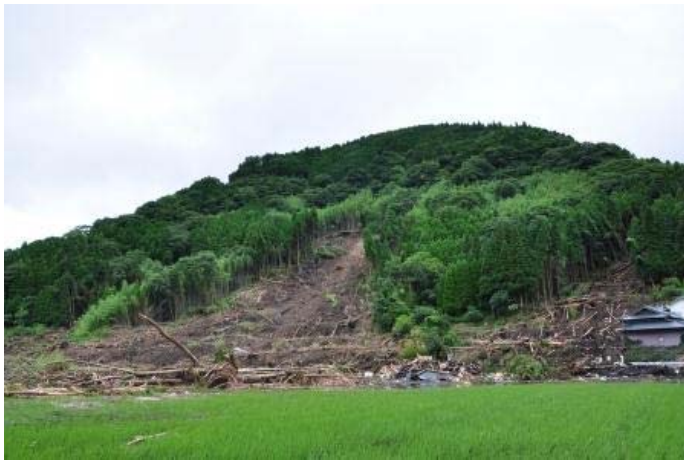
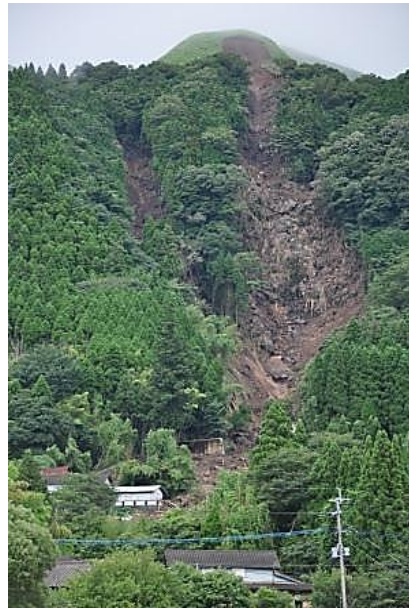
土砂災害による被害の発生箇所には、砂防堰堤の設置されていない地域もあり、土石流が堰堤を越えた箇所もみられた。なお、阿蘇市では、1990年7月2日にも、大規模な土石流が発生し、一の宮町は甚大な被害を蒙っており、その後、砂防堰堤の建設などの治山事業がおこなわれていた。

写真2 土砂災害による被害状況(左:阿蘇市小倉、右:阿蘇市一の宮三野)
