## DRI 調査レポート No.35、2013

# 台風第 26 号による伊豆大島における 土砂災害現地調査報告(速報)

2013 年 10 月 19 日現在

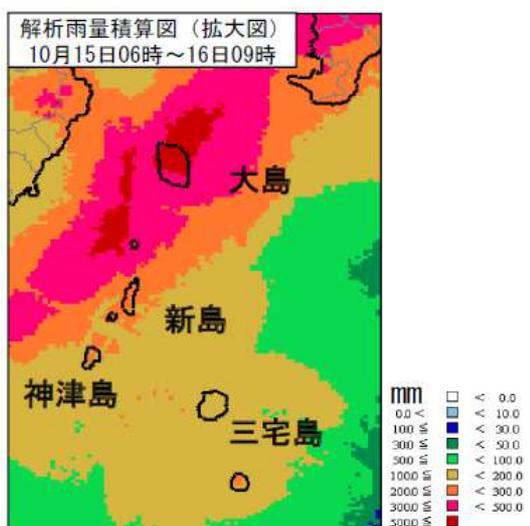
2013 年 10 月 11 日にマリアナ諸島近海で発生した台風第 26 号は、16 日未明から朝にかけて伊豆諸島や関東地方に接近した。台風の接近に伴い、16 日未明から明け方にかけて伊豆諸島北部を中心に非常に激しい雨となった。東京都大島町(元町)では、1 時間に 122.5 ミリの猛烈な降雨となり、降り始め(15 日 06 時)から 16 日 15 時までの間に、824.0 ミリの降水量を観測した。

図 2 解析雨量積算図(10 月 15 日 6 時～16 日 9 時)<sup>2)</sup>

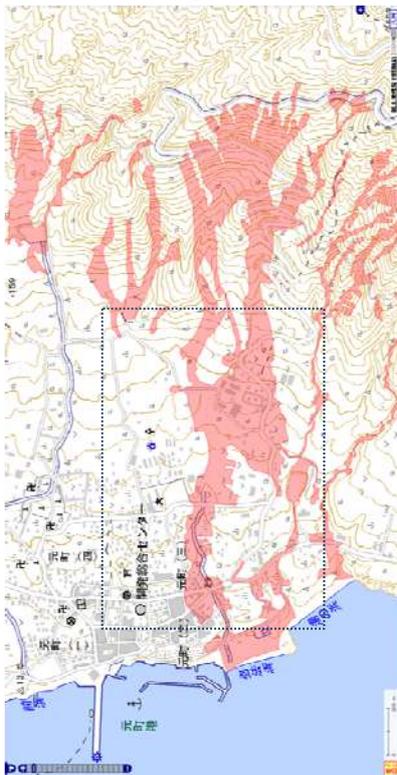
図4 土石流の流下範囲<sup>3)</sup>

元町地区を襲った土石流の発生箇所は三原山外輪山に広範囲にひろがり、複数の源頭部が視認された。土石流の堆積した下流部（神達地区から元町2丁目付近）で観察したところ、土石流の基質は主に黒色の火山灰から構成され、泥石流のような状態であった。下流部堆積物としては、若干の溶岩塊の破片が混入しているほか、大きな岩石等は見られなかった。このほか、土石流の流下範囲には、大量の流木が堆積をしていた。また、土石流によって洗掘された箇所では、泥石流堆積物のすぐ下位に、固結した溶岩流が露出している箇所があった。

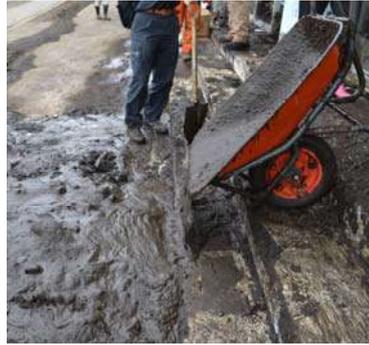
図6 堆積物の形態(泥流状の水を含んだ火山灰)

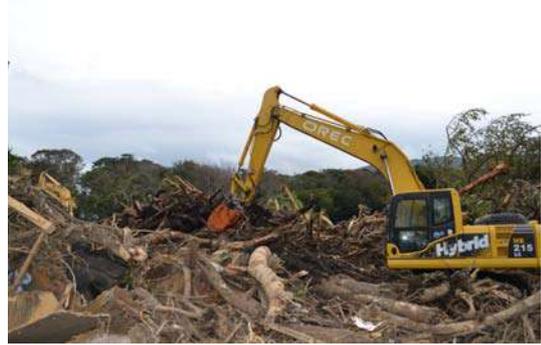
図7 堆積した大量の流木

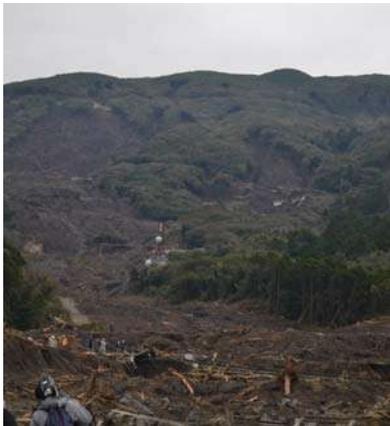
図8 土石流源頭部(原山外輪山) 図9 神達地区の被害状況

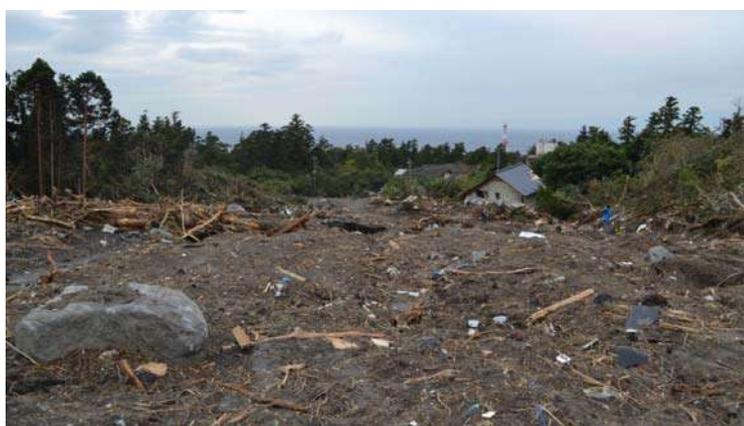
土石流による人家被害は、大島町の町役場などがある中心地域である元町区で発生していた。元町地区のなかでも、東側にあり港からは遠く外輪山に近い高台の集落である神達地区が、甚大かつ広範囲にわたって被災していた。集落の大半の家屋では、家屋の躯体部（柱、床など）は、全て流出していた。土石流の側方部両側および末端部に数件の半壊程度の家屋が残存するほか、土石流の堆積した中央部付近では、家屋の跡形も無くなっていた。道路もほぼ埋没しており、一部のみが露出していた。当該箇所ので地形は、深い溪谷沿いや扇状地出口ではなく、なだらかな尾根の上にあった。したがって、土石流が流下した方向から直交方向に避難をしようとしても、近傍には避難場所となりそうな、高台となる尾根は存在しない。また、マンション等の頑強な高層建造物も存在していなかった。

被災家屋のなかで、全流出せずに1階のみが被災し2階の躯体が残存しているような家屋は少なく、土石流の流下した側方部および末端部付近で、数軒わずかに見られるのみであった。こうした一部残存した家屋などを対象に、自衛隊などによる重機を用いた救出活動が継続されていた。

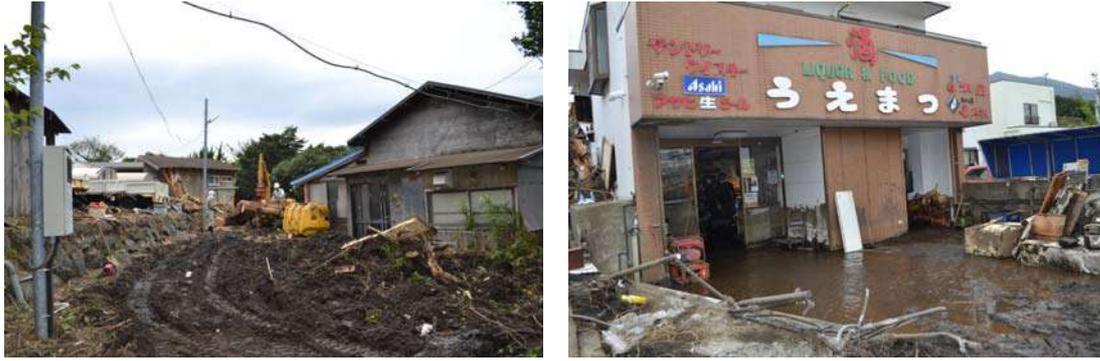
神達地区の末端部付近や下流における被害家屋では、一階のみが破壊されている家屋や、壁等は残存しており玄関などから家屋内に流入した泥流が厚く堆積している家屋も見られた。今回の土石流には、岩石はあまり含まれていないが、流木に襲われた家屋は破壊されてものと思われる。

神達地区で多くの土砂が堆積していたが、さらに大金沢や長沢などに沿って沿岸部へと土石流が流下していた。大金沢は土石流危険渓流に指定されており、東京都による流路工や堆積工などの施設整備が行われていた。これら砂防施設には一定程度の土砂等が堆積しており、溢れ出した泥流等によって被害が発生していたものの、これら溶岩流対策施設が、豪雨による泥流対策としても一定程度の効果を発揮していた。

最も下流に位置する元町2丁目などでは、泥流に襲われた家屋でも、家屋構造はほぼ残存しており、家屋内に堆積した泥を出したり、汚れた家具を清掃したりするボランティアの姿が多くみられた。また、撤去された流木などが、町立つばき小学校の校庭に集められていた。

図 10 被害状況(土石流下流部) 家屋に泥が流れ込んでいる
