DRI 調査レポート No.38、2014

平成 26 年8月豪雨による広島市における 土砂災害現地調査報告(速報)

2014年8月22日現在

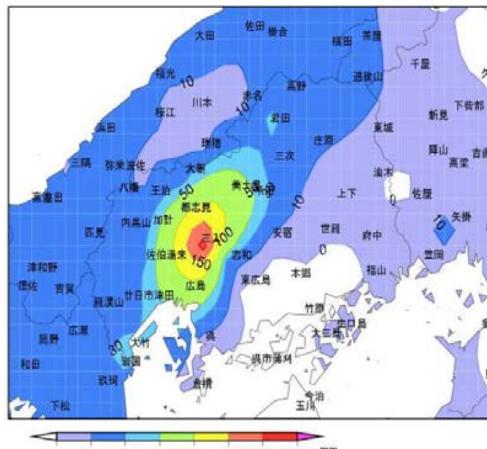
図1 8日19日11時～20日9時までの
アメダス期間降水量¹⁾

日本海に停滞する前線に向かい暖かく湿った空気が流れ込み、19日夜から20日明け方にかけて、広島市を中心に猛烈な雨となった（図1、図2）。広島市安佐北区三入では20日3時から4時の1時間に101.0ミリ、3時間降水量217.5ミリを観測した（図3）。広島市を対象とした大雨警報（土砂災害、浸水害）は19日21時26分に発表され、土砂災害警戒情報1号が20日1時15分に、記録的短時間大雨情報が3時49分に発表された。図4は20日3時現在の土砂災害警戒判定メッシュ情報である。また根谷川にはん濫警戒情報が3時20分に、はん濫発生情報が4時20分に発表された。

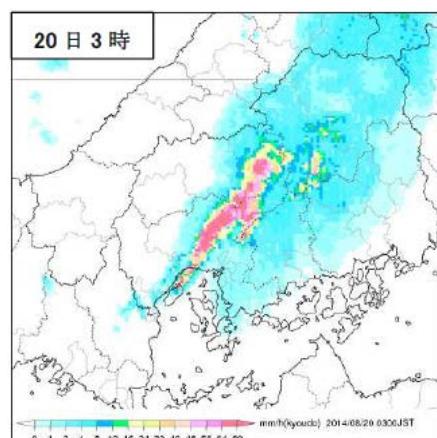
図2 気象レーダー画像(20日3時)¹⁾

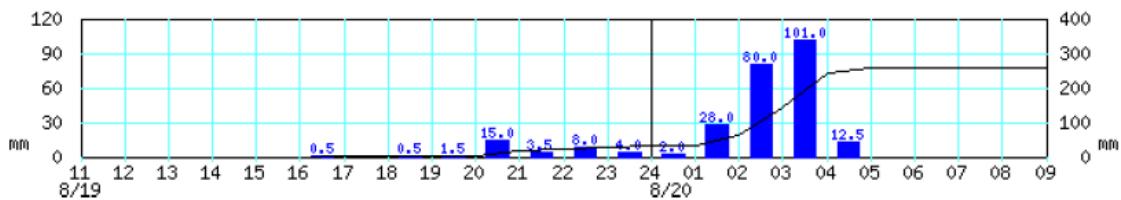
図3 アメダス時系列グラフ(降水量)期間:8月 19日 11時～20日 9時(三入観測点)¹⁾

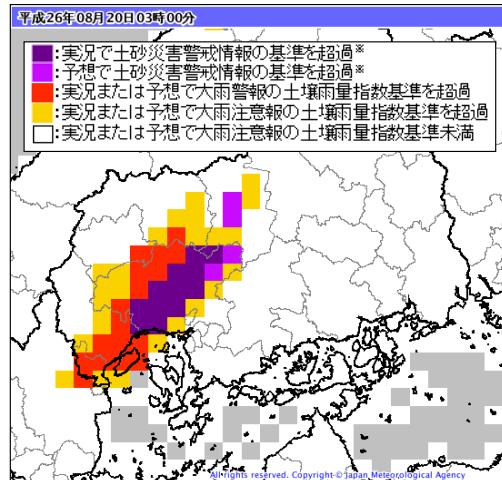
図4 土砂災害警戒判定メッシュ情報²⁾

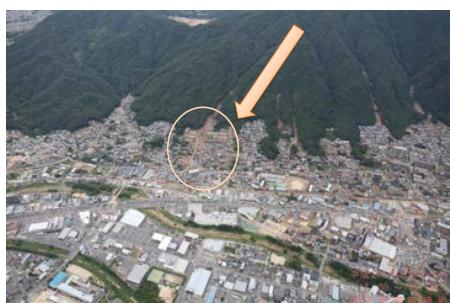
八木地区は、権現山から鳥越峠、阿武山と続く山地と太田川に挟まれた山裾に位置する、傾斜のある住宅地であった。今回の大雨により、この山地では多くの沢で土石流が発生した(図5)。被害が大きかった場所は、流れ込んだ土砂の量が多かったことによるものと推測される。この土石流は山の表層の岩石や倒木が含まれている(図6)。このため、谷の出口にあたる建築物を中心に被害が出たと推測される(図7、図8)。この岩石は道路にも残されていた(図9)。土石流の最下流部分にある住宅地では大量の泥の堆積(図10)および浸水被害(図11)が生じていた。現地では救助活動が行われており、各地から来た消防、警察、自衛隊が活動を行っていた。

図5 八木・緑井地区の航空写真⁴⁾

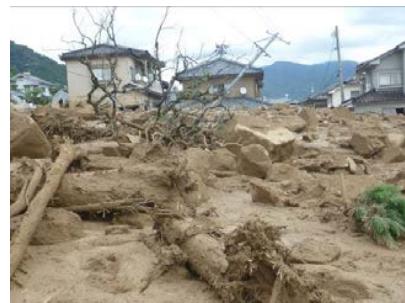
図6 八木地区で発生した土石流

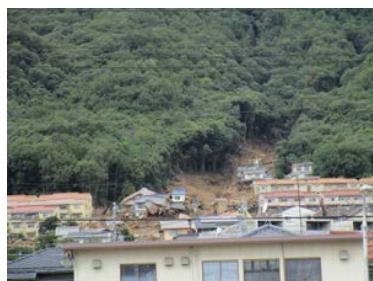
図7 谷の出口で倒壊した建築物

1. 今回の土砂災害は、未明に住宅地で発生したことが人的被害を大きくさせた要因の一つであると考えられる。斜面近く、特に谷の出口にあたる部分にある住宅地における避難対応や事前対策に関して、今後検討が必要である。
2. 今回の災害は未明の短時間の大雨によって発生した。前日の21時26分に大雨警報(土砂災害、浸水害)は発表されていたが、当時どのような状況でどの情報を入手でき何をしたのか、何ができるのかを時系列に整理して慎重に検証する必要がある。
3. 多くの避難所は学校の体育館を使用しており、必ずしも空調が効いているわけではない。そのため熱中症を発症するリスクがあり、送風機などで熱気を排出する対応が求められる。また食中毒が発生しやすい季節のため、支給する食事は加熱調理したものと温度管理して提供する必要がある。避難生活が長期化することを見越し、空きアパートやホテルなどを借り上げて要介護者や妊婦など、要支援者を優先的に二次避難させることが望ましい。

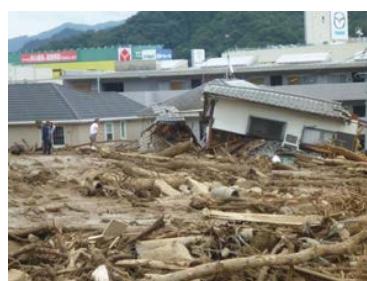
図8 土石流により流出した建築物

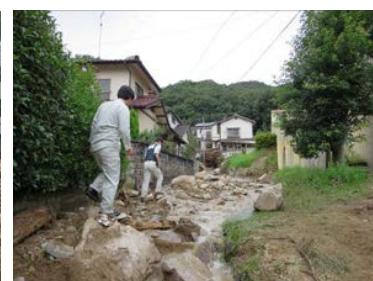
図9 住宅地の道路に流れてきた土石流

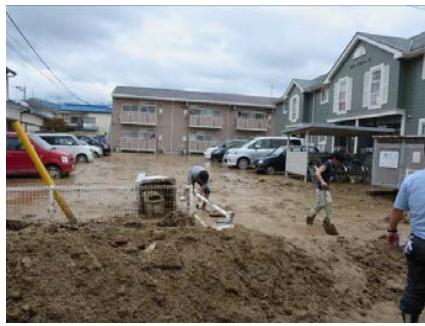
図 10 堆積土砂のかき出し作業

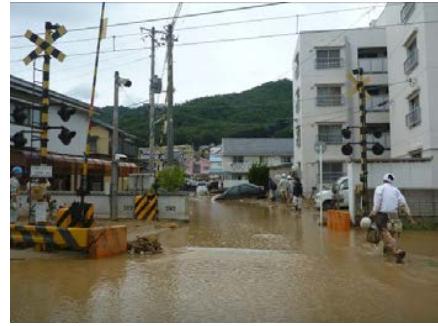
図 11 住宅地の浸水状況
