DRI 調査レポート No.38-2、2014

平成 26 年 8 月 豪雨による広島市における 土砂災害現地調査報(第 2 報)

2014 年 8 月 29 日現在

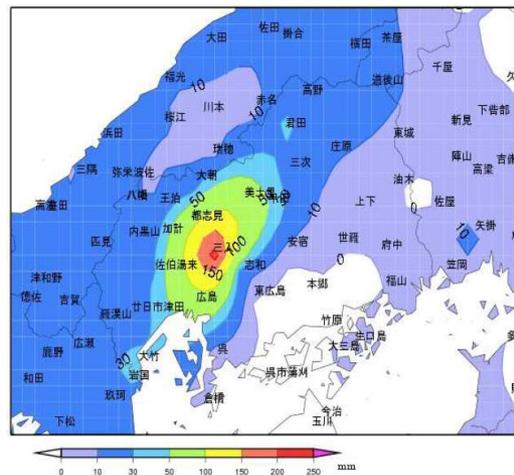
図1 8日19日11時～20日9時までの
アメダス期間降水量¹⁾

日本海に停滞する前線に向かい暖かく湿った空気が流れ込み、19日夜から20日明け方にかけて、広島市を中心に猛烈な雨となった(図1、図2)。広島市安佐北区三入では20日3時から4時の1時間に101.0ミリ、3時間降水量217.5ミリを観測した。広島市を対象とした大雨警報(土砂災害、浸水害)は19日21時26分に発表され、土砂災害警戒情報1号が20日1時15分に、記録的短時間大雨情報が3時49分に発表された。また根谷川にははん濫警戒情報が3時20分に、はん濫発生情報が4時20分に発表された。

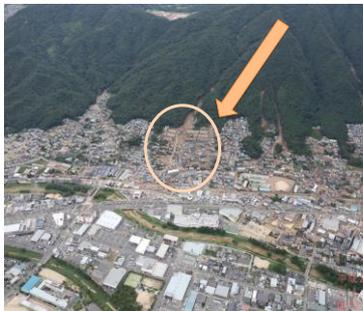
図3 八木・緑井地区の航空写真

八木地区は、権現山から鳥越峠、阿武山と続く山地と太田川に挟まれた山裾に位置する、傾斜のある住宅地であった。今回の大雨により、この山地では多くの沢で土石流が発生した（図3）。土石流には大きな岩石から細粒の砂のほか、倒木も多く含まれていた（図4）。

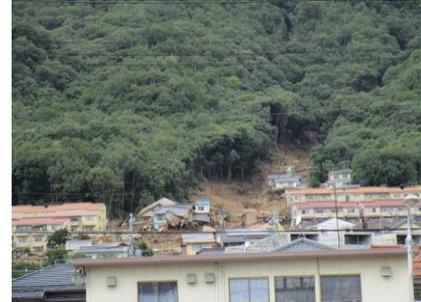
図5 谷の出口で倒壊した建築物

土石流の上流部となる谷の出口付近では、土石流に含まれる岩石等の径は大きく、破壊力が大きかったものと推定され、全壊・全流出の家屋被害もみられた（図5）。自宅2階へ退避していた住民が仮にいたとしても犠牲になっていたと推測される。これに対して、土石流の中流部では、岩石の径は小さくなり、直径1メートル程度の岩石か数ミリ程度の真砂（風化した花崗岩）までの様々な粒度の堆積物が大量にみられた。土砂は、戸建て家屋一階に流入し構造を破壊しているものの、2階部分は残存している家屋も少なくなく、自宅2階への退避がある程度は有効であったと伺われる。（図6）土石流の下流部分は、水路のはしる住宅地に流れ込み、より水を多く含んだ土砂が大量に堆積し、浸水も生じていた（図7、図8）。現地では救助活動が行われており、各地から来た消防、警察、自衛隊が活動を行っていた。

両地区とも、土石流の上流部では、家屋が全流出しており、人的な被害を免れるためには、戸建ての場合自宅 2 階への屋内退避では不十分であり、自宅から屋外へ移動し、土石流の危険区域外か、あるいは、堅牢な大規模施設上層階への避難が必要であったと考えられる。八木地区では、県営住宅等への避難の有無やその有効性・課題等について、今後の調査が求められる。一方、両地区とも、中下流部には巨岩はあまり見られず、土石流の被害を受けた家屋であっても 1 階には土砂が流入したものの 2 階は残存している家屋が多く見られ、2 階への避難もある程度有効であったと想定され、今後の調査が求められる。また、八木地区の中下流部であっても、屋外を移動中に土石流に襲われた場合には、人命の危険は高かったといえる。八木地区の道路は狭隘なうえ、傾斜がきつく、さらに用水路もあることから、大雨時の道路状況は極めて悪かったものと推察され、夜間の大雨時の屋外避難は特に危険な地域特性であったと思われる。

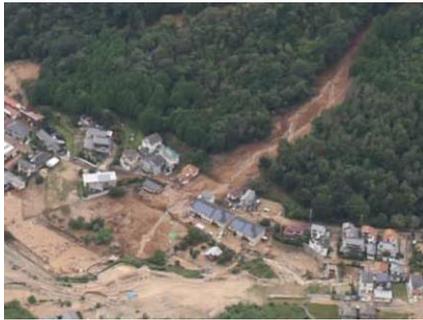
図 9 可部東地区の土石流

可部東地区は、谷間に伸びる住宅地であるが、山から複数の土石流が流入し家屋被害を受けている（図9）。谷の出口付近の土石流堆積物に、直径2mを超えるような大きな岩石は稀であったが、土砂に加えて流木も多く見られ、土石流本体が流下した領域にあった家屋は全流出していた（図10）。河床には、風化し赤色を帯びた花崗岩が露出しており、下流には大量の真砂土が堆積していた（図11）。

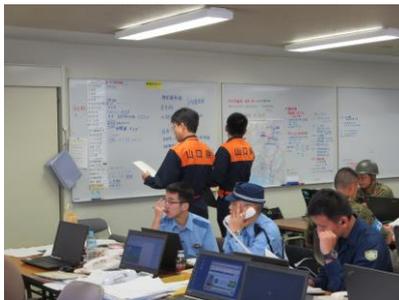
図 12 広島県災害対策本部

広島県災害対策本部は、中心市街地にある県庁北館4階に設置されていた（図12）。危機管理部局の職員が中心となって対応にあたったエリアと、中国地方整備局や自衛隊をはじめとした関係機関、

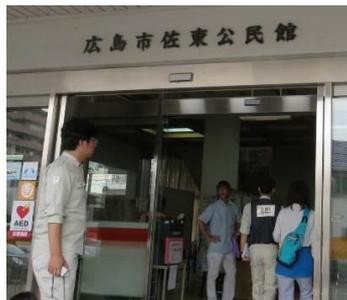
図 13 避難所(広島市佐東公民館)

広島市は安佐南区・北区合わせて 66,951 世帯に避難勧告や避難指示を出し、実際に 392 世帯 922 名が 28 か所の避難所に避難した。(8 月 20 日 21 時現在) その中で安佐南区梅林の住民が主に避難している佐東公民館には、市の職員が 2~3 名配置され、避難者名簿のための単票の整理や支援物資の配給などの業務を行っていた(図 13)。この避難所は二階建ての公民館で、研修室や和室を避難所として開放していた。電気・上下水道は機能しており、館内は空調が効いていたため至適温度が維持されていた。現時点でトイレに行列ができるような避難者数はなく、不足はしていないと判断される。洋式トイレには子供用の便座も準備されており、また、多目的トイレには車いす・オストメイト*対応便器の他にオムツ替えシートも完備されており、幼児から高齢者までが利用可能なトイレと判断される。

2. 今回の災害は未明の短時間の大雨によって発生した。人的被害を防ぐために、自治体において、気象予警報、降雨等の実測および予測データの活用、防災関係機関からの情報収集・意見交換、住民からの通報など、当時どのような状況下でどのような情報を入手して、何をして、何ができたのか、時系列に整理して詳細に調査する必要がある。
3. 多くの避難所は学校の体育館を使用しており、必ずしも空調が効いているわけではない。そのため熱中症を発症するリスクがあり、送風機などで熱気を排出する対応が求められる。また食中毒が発生しやすい季節のため、支給する食事は加熱調理したものを温度管理して提供する必要がある。避難生活が長期化することを見越し、空きアパートやホテルなどを借り上げて要介護者や妊婦など、要支援者を優先的に二次避難させることが望ましい。

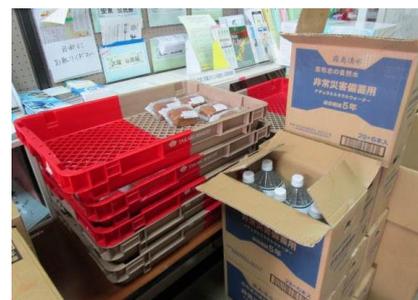
図 14 支援物資

避難者の荷物はさほど多くなく、着の身着のまま避難してきた印象だった。和室には主に乳幼児をつれた家族が数世帯入っていたが、特に仕切りはなく、まだ固有スペースを確保していないようだった。研修室にはアルミウレタンマット(約 2.5x2.5m) が敷き詰められ、世帯ごとにマットを占有していた。現時点では寝るスペースは十分あるとみている。しかし、マットの厚さは 1cm 程度であり、この上での快眠は得にくいと感じた。幼児から児童の世代の子供たちが廊下で遊んでいたほか、避難所内のロビーにはペットの犬も数匹おり、今後避難生活が長期化する場合には、スペースの再調整の必要性があると感じた。支援物資はペットボトル入りのお茶、パン、タオルなどは入っていたが、保健師などの巡回診療は、まだ入っていなかった(図 14)。
