DRI 調査レポート No.39、2014

平成 26 年8月豪雨による丹波市における
土砂災害現地調査報告(速報)

2014年9月1日現在

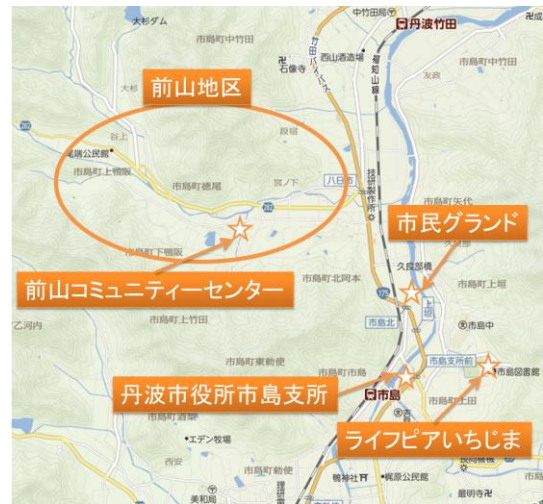
図2 丹波市市島町周辺地図

前山地区は丹波市北東にある旧市島町にあり(図2)、東方向に流れる前山川沿いに田が広がり、南北は山に囲まれ、北側の山沿いに住宅地がある。今回の大雨により、北側の山地を中心に複数の土砂災害が発生し、家屋被害が生じた。現地では砂防堰堤が1箇所完成しており下流への土砂流入を防いでいたため、家屋への被害が最小限にとどまったところもあった(図3, 図4)。現地では、重機やボランティアの手によって、主に流入してきた土砂を撤去するための作業が行われていた(図5)。撤去された土砂、がれきは現地から少し離れた市島町上垣にある市民グラウンド

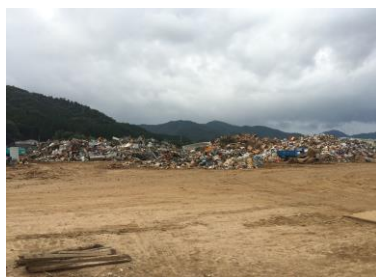
図6 土砂・がれき処理場

(図6)に分別しておかれていた。しかし撤去すべき土砂の量が多いため、処分場の確保が課題になっている様子であった。また地区の奥の方では水道が止まっており、各地からの応援で来た給水車による給水と、給水タンクおよび仮設トイレの設置がされていた。

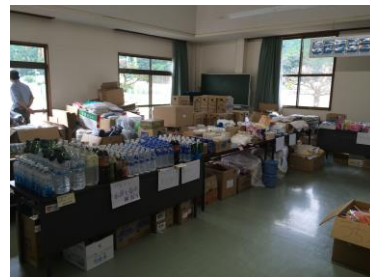
図7 支援物資の配布

前山コミュニティセンターは、8月21日まで前山地区の避難所の一つであり、現在でも被災者のための支援施設として機能しており、現地のNPO法人によって運営されている。中では支援物資の配布スペースが用意されていた(図7)。外に仮設トイレが4基設置されていたが、水道はこのセンターまで通じており、施設にあるトイレは利用できた。

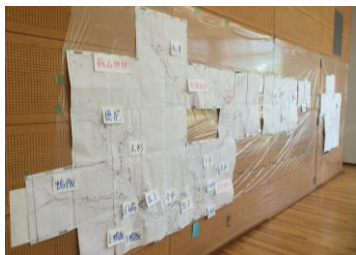
図9 地図によるボランティアの活動の把握

スタッフが詰めている春日福祉センター内のホールには拡大した住宅地図が貼られ、ボランティアが活動する住宅がひとつひとつチェックされていた(図9)。丹波市社会福祉協議会の中川泰一事務局長によると、ボランティアセンターは、市の社会福祉協議会と、東日本大震災の際に地元有志で立ち上げたボランティア組織「災害支援ボランティアネット丹(まごころ)」が共同で運営している。この協働は、今回初めてのことであるが、「災害支援ボランティアネット丹(まごころ)」は東北での支援経験をもとに、ボランティアの指揮・指導を取り仕切るなどの重要な役割を担っていた。

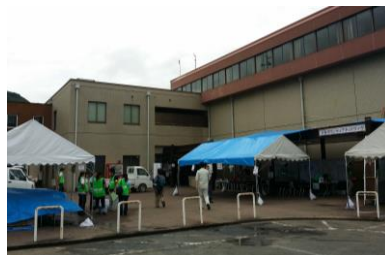
図10 ボランティアの活動拠点(市島農村環境改善センター)

春日福祉センターは、被害が大きかった市島地域からはかなり離れた位置にあるため、実働の拠点は、約8キロ北にあり、市島支所に隣接している市島農村環境改善センターに置いている(図10)。市島の

駐車場が狭いこと、当初の市内の道路事情、また舞鶴自動車道からのアクセスなどを考慮して、現在は受付と拠点に分けているが、ボランティアセンターの開設期間がとりあえず9月6日（土）まで延長され、今後の終了見通しも不透明なため、拠点の統合を検討し始めている。
