DRI 調査レポート No45 2016

平成28年（2016年）熊本地震 現地調査報告（第1報）

2016年5月6日現在

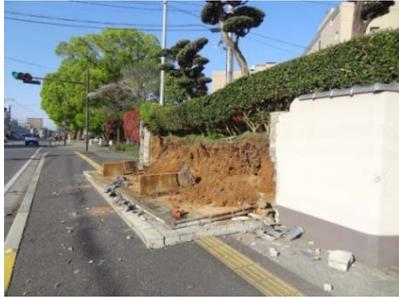
4月15日における熊本県庁周辺の徒歩圏内では、一部屋根瓦の落下や、外壁表層材の剥離、差筋のないブロック塀の倒壊など見られたが、全壊と判断できるほどの被害は見当たらなかった。しかし同16日未明の本震発災後は、古い木造建物の倒壊や鉄筋コンクリート造柱の破壊、鉄骨造外壁の崩落などが散見された（写真7～9）。16日の本震後も強い余震が続き、県庁ロビーや市役所ロビー等の公共施設には避難者が多数集まり（写真10）、また施設の駐車場には車中避難者も多く見られた（写真11）。また、熊本市内は16日の地震で全域が断水し、市役所前の給水所には容器を持って並ぶ長い人の列が見られた（写真12）。15日には営業を行っていた店舗も、16日には食料品を中心に売り切れとなり閉店する店舗も見られた（写真7～12：2016年4月16日撮影）。

写真7 擁壁の倒壊

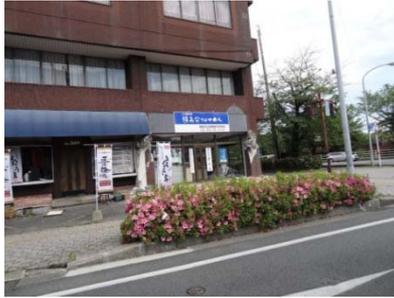
写真8 RC柱の損傷

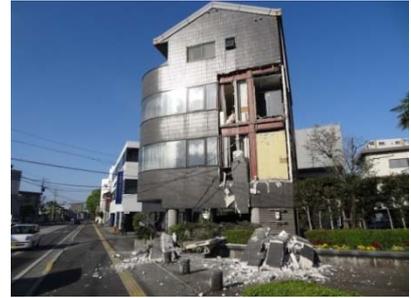
写真9 S造外壁の崩落

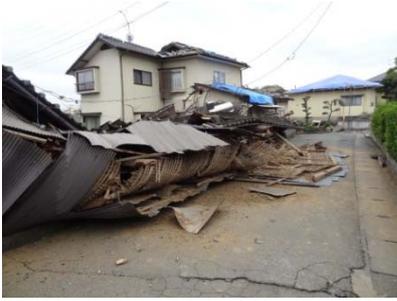
4月15日の段階では熊本市内方面から益城町役場に向かう県道28号線周辺に建物、工作物の被害が見られ、特に壁量が少なく屋根は土と瓦葺きで重い、古い在来木造住宅の倒壊が多く見られた（写真13・14）。その中でも県道28号線に並行して流れる秋津川に向かって緩やかに傾斜している地域で甚大な被害が見られ、倒壊家屋により道が塞がれて通行できない箇所もあった。翌16日の本震後にはさらに町役場周辺の家屋や工作物の倒壊が進行していた。

写真13 木造建物の倒壊

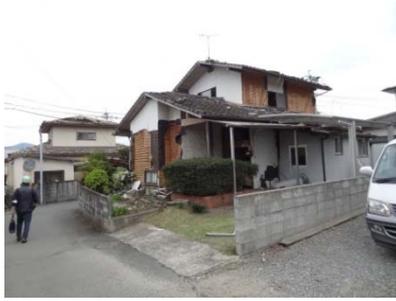
写真14 木造建物の損傷

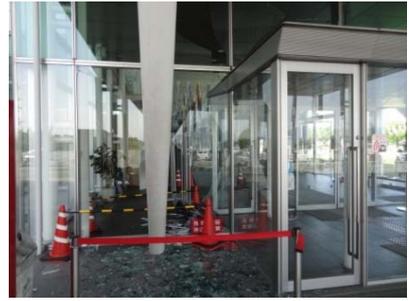
15日段階では町役場に於いて、物資の集積と配布が行われており、救助活動車両と住民、物資等の運搬車で渋滞が発生している状況であった。また15日時点で、既に多くの公的施設が被災しており、当初、県の物資拠点として検討されていた施設（グランメッセ）や、避難所に指定されていた建物が、ガラス窓の破損や天井、照明の落下により部分的に使用できなくなっていた（写真15）。これにより開設されている避難所内の限られた区域には避難者が集中していた。屋内の混雑に加え大きな余震への恐怖心や、他の避難者への気兼ねなどから、ピロティなどの半屋外や駐車場に直接シートを敷き滞在する状況や、車中泊、テントで避難する住民も多く見られた（写真16・17・18）。食事の提供状況は避難所により異なっており、弁当が配布されている場所もあれば、備蓄品やパンのみといった場所もあり、栄養面では炭水化物に偏りがみられた。仮設トイレは設置されている避難所もあったが、数量が足りていない場所もあり、また設置場所が居室から離れているなど高齢者には使用しづらい状況であった。15日段階での聞き取りによれば県の保健師による屋内を中心とする避難所の巡回が行われていたが、特に高齢者に疲労が見られ、土足の床の上にシートや毛布を敷いた状態で寝込む姿もみられた（写真13～18：2016年4月16日撮影）。

写真15 ガラス面の破損
