DRI 調査レポート No.58 2025

令和7年8月の熊本県での 豪雨における現地調査報告(速報)

2025年9月24日現在

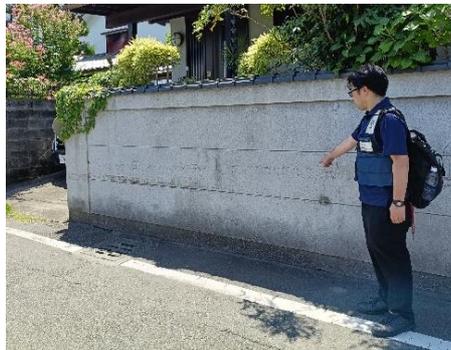
写真2 ブロック塀の浸水痕

熊本市中央区島崎・西区島崎の井芹川（県管理河川）周辺では、民家のブロック塀等に浸水被害の痕跡を確認した。また、住民が濡れた家財を外に出す、泥を洗うなどの片付けをしており、ごみの収集場所には災害ごみと普通ごみが一緒に置かれている様子が確認された。

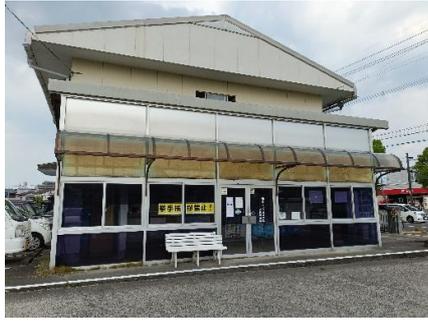
写真6 産交バス八代営業所

産交バス八代営業所（22日訪問）では、大雨によりバスや事務所、整備場が浸水する被害があり、市民の足となっているバスの運転再開に向けて車両整備などの取り組みをしている様子であった。浸水したバスについては、十分に点検・整備をした後に営業運転を再開するとのことであった。

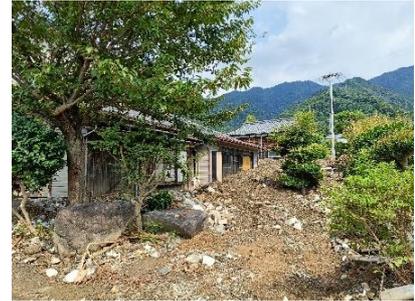
写真8 住宅に流入した土砂

龍峯地区（22日訪問）では大谷川の土石流により、住宅や龍峯小学校に土砂が流れ込む被害があった。ブロック塀等の倒壊の被害も見られた。訪問時には道路上の土砂撤去作業が進められており、一部区間は通行止めとなっていた。

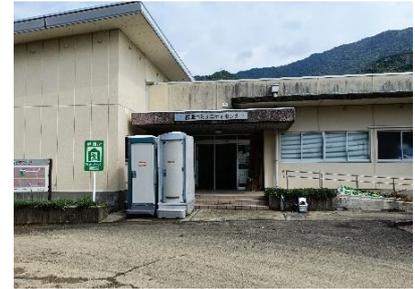
写真11 龍峯コミュニティセンター

八代市役所龍峯出張所の職員によれば、住民は垂直避難等により当該地区での人的被害はなかったとのことであった。地区内の龍峯コミュニティセンターには当初避難者がいたが、避難所の集約により訪問時には避難者はいなかった。同センター自体も被害を受けており、建物の基礎部分に流入した水を乾かすため、畳や床板を外して対応している様子が見られた。

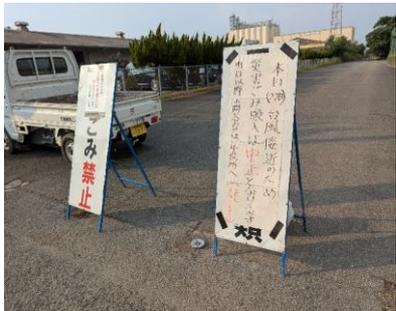
写真12 台風による受入中止の看板

22日は台風第12号の接近に伴い受入を中止していたが、23日には受入を再開していた。周辺道路に搬入車両の待ち列が形成されており、朝9時の時点で八代運動公園付近まで約500mにわたり伸びていた。この地域は公共施設や工場が立地しており、車列による住宅や生活道路への影響はみられなかった。

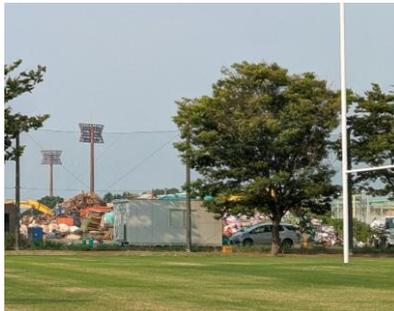
写真13 集積された災害ごみ

八代市水処理センター（22日・23日訪問）には、災害ごみの仮置場が開設され、土砂・がれき類や災害ごみの受入を行っていた。

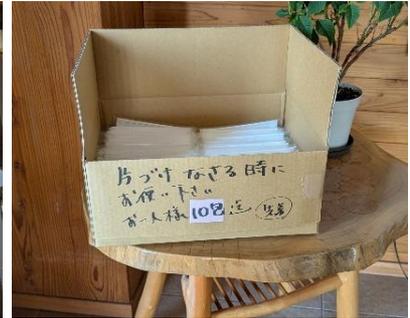
写真 16 配布されていた袋

上天草市松島庁舎（23日訪問）では、土曜日のためほとんどの業務ができていなかったが、来庁者のために職員数名が待機しているとのことだった。市民課の職員によると、り災証明書の交付申請手続き等はピークを過ぎ、一旦落ち着いた状況ではあるが、今後は被害認定調査等が本格化することであった。庁舎入口では、災害ごみのための袋が段ボールに入った状態で配布されていた。被害状況としては、松島総合運動公園周辺の浸水被害が大きく、また市内の多くの地区で土砂崩れ等が発生しているとのことだった。

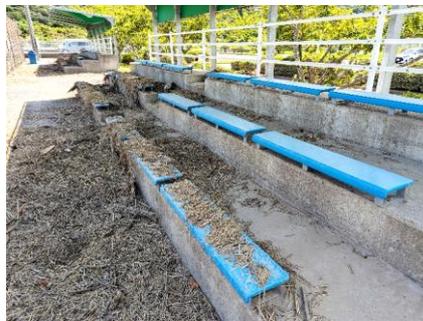
写真 17 松島総合運動公園のベンチ

松島総合運動公園（23日訪問）では、ベンチやフェンス等に浸水の痕跡（草・木等）が確認できた。また、駐車場や広場等が災害ごみの置場として使用されていることを確認した。

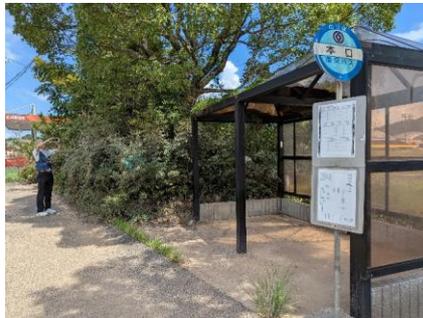
写真 19 産交バス「本口」バス停

松島町合津地区（23日訪問）では、多数の浸水の痕跡を確認した。産交バスの「本口」バス停では、地面から約2mの位置まで泥が付着していた。付近の住宅は、1階がほぼ水没する程度の浸水痕も確認できた。また、交番や消防分署、信用金庫の支店等の施設も浸水被害を受けていた。

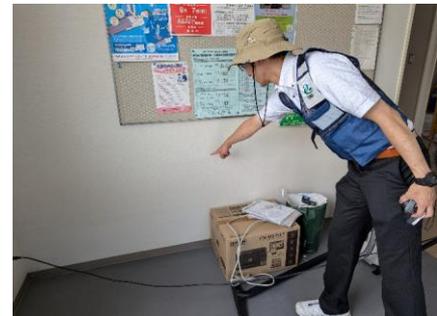
写真 21 北消防署松島分署の浸水痕

このうち、北消防署松島分署では、1階の床から1m弱の浸水痕が確認された。分署長によると、分署内には3名の隊員が交代で勤務しており、浸水当時は書類を棚の上に上げる等の対応を行ったとのことであった。車両や装備品も水没しており、消防車は代替車両で運用しているとのことである。分署の機能は一時的に上天草市役所松島庁舎内に移されていたが、順次分署に戻しているとのことだった。

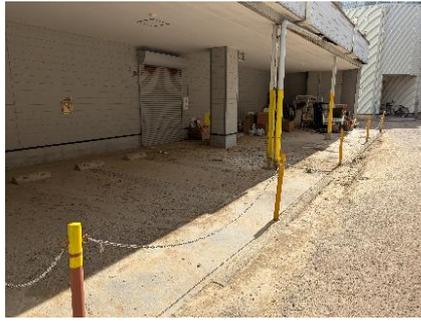
写真 22 建物1階部分の浸水痕

本渡地区(23日訪問)では、町山口川周辺の住宅街や商店街(銀天街)の一部などに浸水した痕跡を確認した。また、報道⁴⁾の通り、祇園橋(国指定重要文化財)の欄干等の一部が壊れているのが確認できた。祇園橋付近では一部堤防が低くなっており、この付近から溢水した可能性が示唆された。

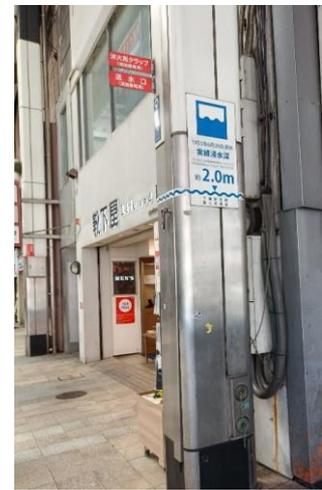
写真 24 1953年の実績浸水深を示す掲示

現地調査の際、熊本市下通商店街に、1953年の洪水で白川が決壊し、約2mの浸水被害を受けたことを示す看板を確認した。現在では治水対策が進んでいるものの、過去に学び、楽観的になることなく備えることの重要性を改めて感じさせられた。
