DRI 調査レポート No.56 2024

令和6年11月の沖縄本島北部での豪雨における現地調査報告

2024年12月25日現在

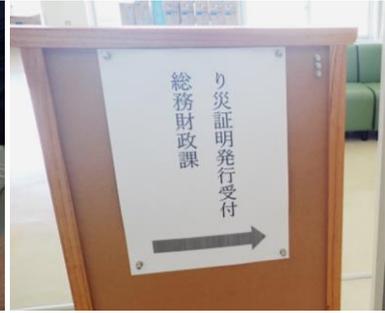
写真4 り災証明発行受付の案内

また、役場の入口付近には「り災証明発行受付」と書かれた案内板が設置されており（写真4）、住民の生活再建に向けた動きが始まっている様子が見受けられた。

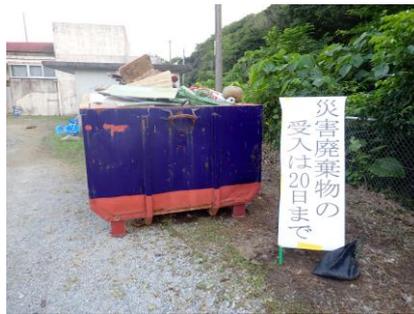
東村 有銘区（20日訪問）は東村で最も大きな被害を受けたとされる地区であり、今回の調査では**有銘公民館**周辺を訪問して被害状況・対応状況の確認を行った。公民館には、「災害廃棄物の受入は20日まで」という表示がされていた（写真5）。また、周辺の道路や農地に泥が流入した様子を確認した（写真6）。

写真5 災害廃棄物の受入状況

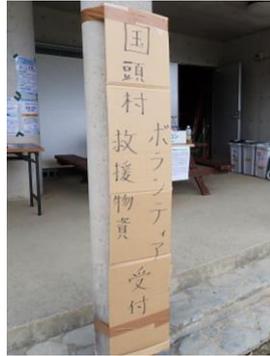
比地コミュニティ施設では、救援物資の受入れが行われていた（写真9）。訪問した時点では、国頭村の職員が配置され、救援物資の受入れの対応を行っており、前述のA氏も現地で支援を行っていた。今回の災害では、災害ボランティアセンターが設置されていないため、当初はこちらの拠点でもボランティア受入れの対応を行っていたという。

写真9 ボランティア・救援物資受付

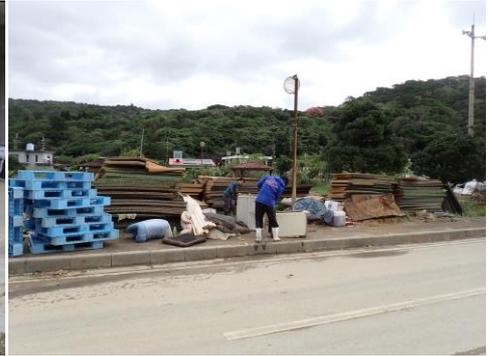
写真10 災害廃棄物の仮置場

また、施設周辺では災害廃棄物の受入れが行われていた（写真10）。
